# 大溪區八結小段石門水庫旁崩塌地復育工程

## C01 生態友善機制自主檢查表

表號： 5 檢查日期：110/12/30

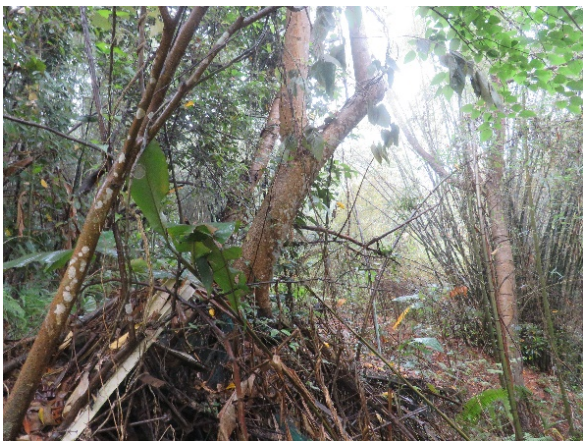
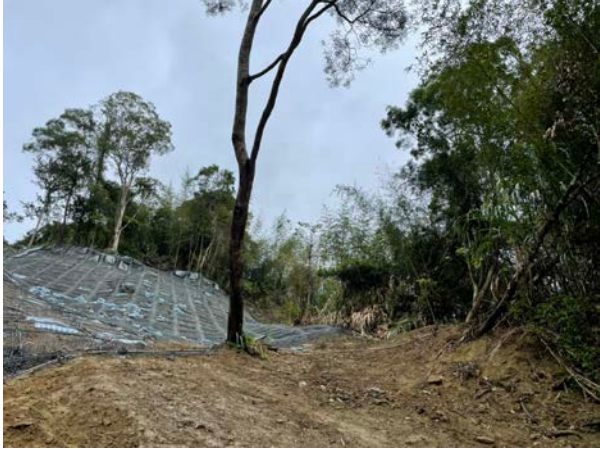
| 1. 【迴避】迴避崩塌地東西側及北側(上緣)林相，禁止施工人員及機具進入。 | |
| <p>日期：110.04.29</p> <p>說明：崩塌地東側林相</p> | <p>日期：110.12.30</p> <p>說明：崩塌地東側林相</p> |

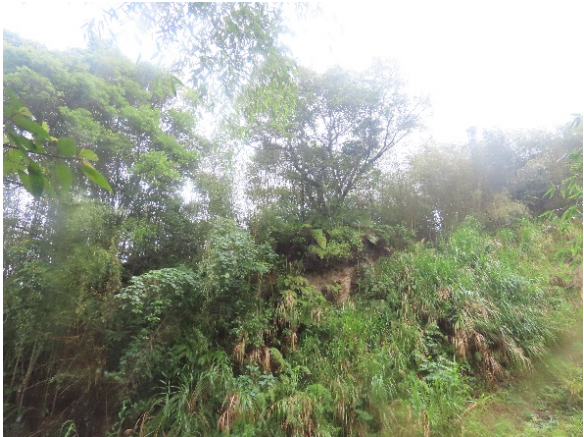
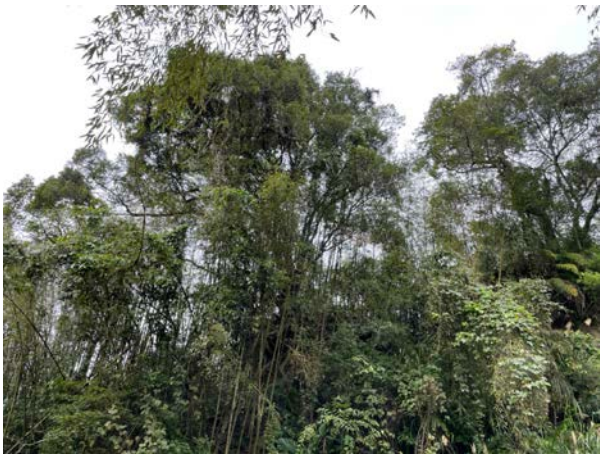
| 1. 【迴避】迴避崩塌地東西側及北側(上緣)林相，禁止施工人員及機具進入。 | |
|---|---|
| <p>日期：110.04.29</p> <p>說明：崩塌地西側林相</p> | <p>日期：110.12.30</p> <p>說明：崩塌地西側林相</p> |

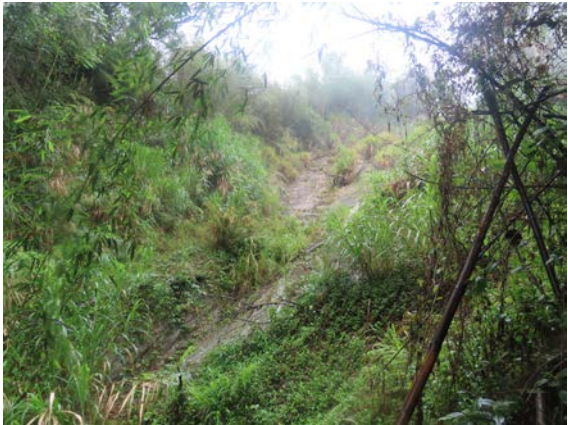
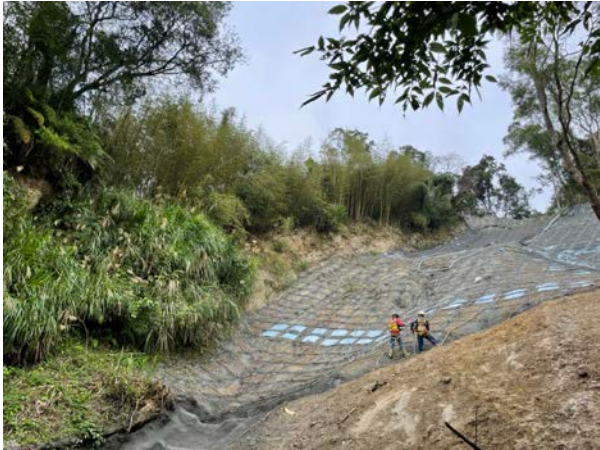
| 說明：上坡面環境 | 說明：上坡面環境 |

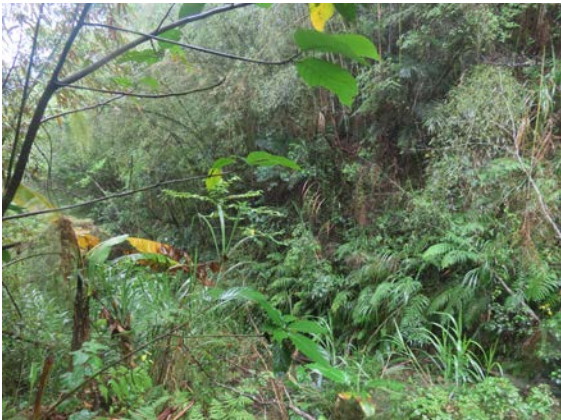
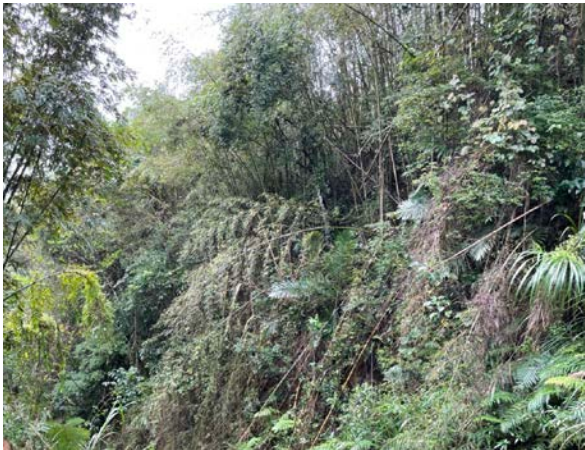
| <p>日期：110.04.29</p> <p>說明：下坡面環境</p> | <p>日期：110.12.30</p> <p>說明：下坡面環境</p> |

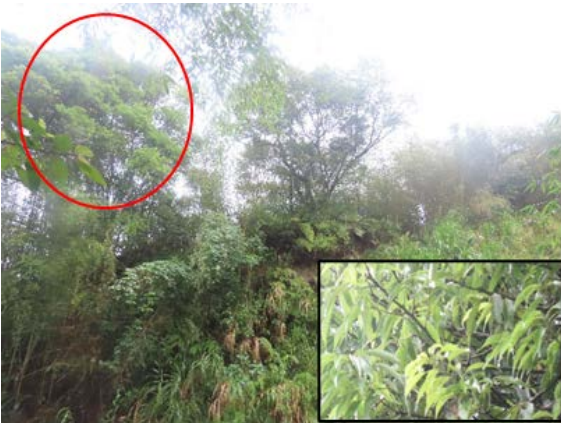
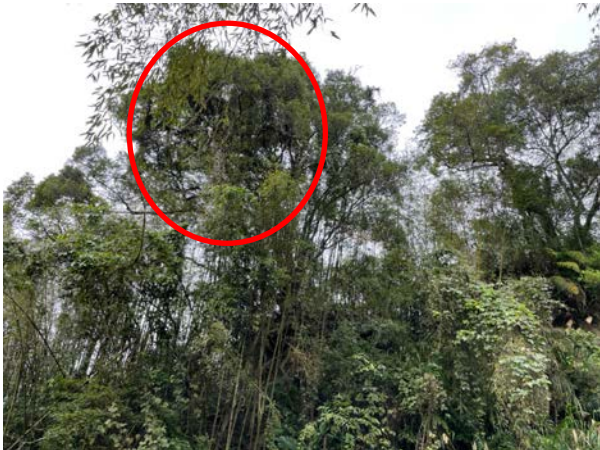
| <p>2. 【迴避】崩塌地西側青剛櫟大樹(X:282261, Y:2746299)以警示帶等方式清楚標示，施工人員及機具禁止破壞。</p> | |
| <p>日期：110.04.29</p> <p>說明：崩塌地西側青剛櫟大樹</p> | <p>日期：110.12.30</p> <p>說明：崩塌地西側青剛櫟大樹</p> |
