# 110 年度阿里山林業鐵路 17K+060 邊坡保護工程

## C01 生態友善機制自主檢查表

表號： 05 檢查日期： 111/05/18

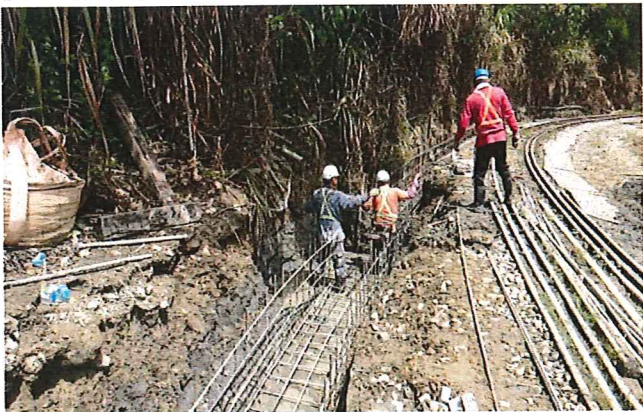
<p>日期：2022/03/25 說明：集水井設動物坡道連接排水溝。</p>	<p>日期：2022/05/18 說明：集水井已設置動物坡道連接排水溝。</p>

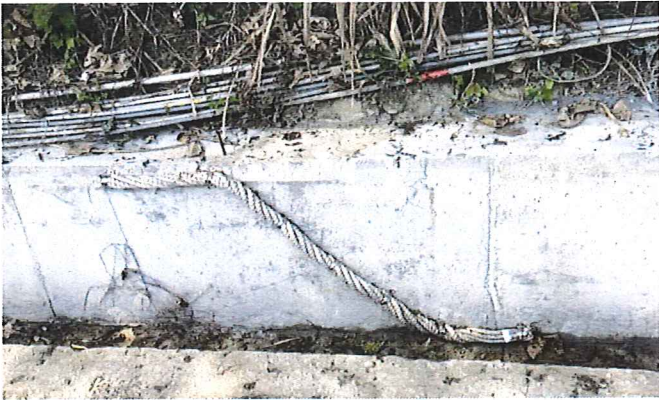
日期：2022/05/18

說明：已掛粗船繩，以利動物逃脫。

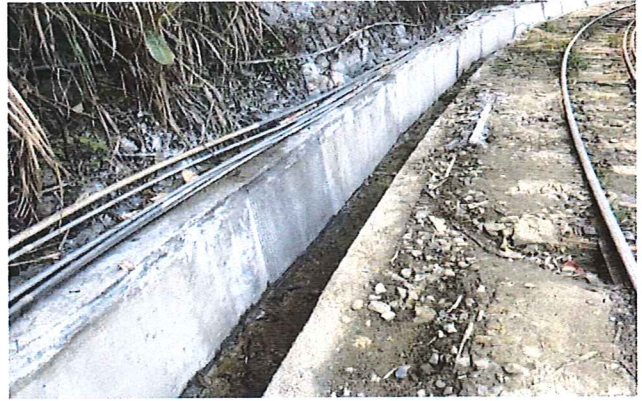
日期：2022/05/18

說明：設置菱形網，以利動物逃脫
