# 大埔區第 233 林班石壁仔防砂整治工程

## C01 生態友善機制自主檢查表

表號： 02 檢查日期： 111 / 06 / 25

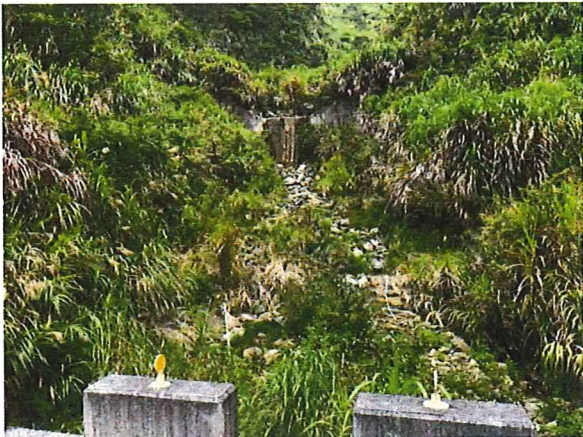
| 項次 3. 工區下游設置臨時沉砂池，定期檢查排放水之濁度，如濁度過高應清理或改善沉砂池。 | |
| 說明: 工區下游設置臨時沉砂池 | 說明: 已設置臨時沉砂池 |

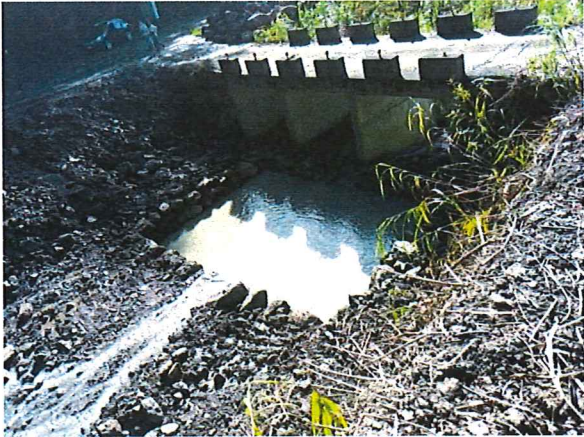
| 項目 | 項次 | 檢查項目* | 執行結果 | | | | 執行狀況陳述 |
|---|---|---|---|---|---|---|---|
| | 3 | 工區下游設置臨時沉砂池，定期檢查排放水之濁度，如濁度過高應清理或改善沉砂池。 | √ | | | | 已設置臨時沉砂池 |
