# 大埔區第 233 林班石壁仔防砂整治工程

## C01 生態友善機制自主檢查表

表號： 03 檢查日期： 111 / 07 / 25

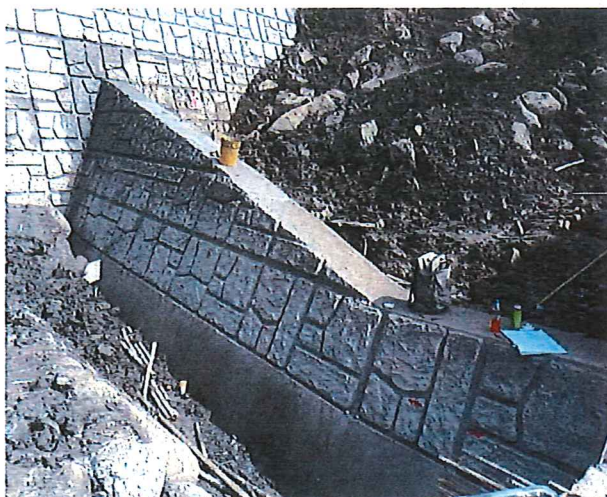
[施工前]

說明: 新設護岸加設緩坡動物通道

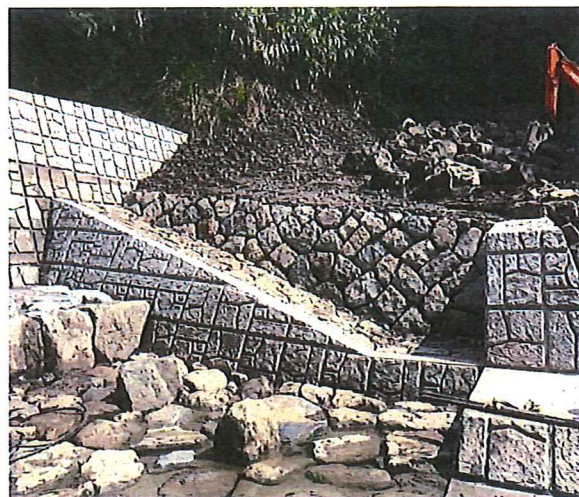
[施工階段]

| 項目 | 項次 | 檢查項目* | 執行結果 | | | | 執行狀況陳述 |
|---|---|---|---|---|---|---|---|
| 生態友善措施 | 1 | 兩岸新設護岸加設緩坡動物通道，連結水陸域棲地環境。 | √ | | | | 已設置緩坡動物通道 |

說明: 已設置緩坡動物通道

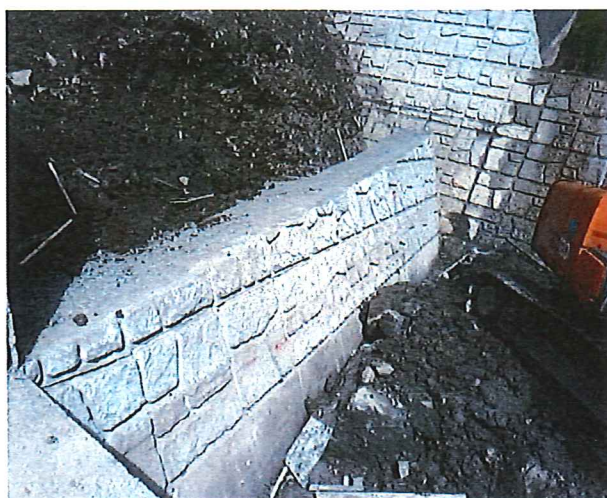
[施工前]

說明: 乾砌石護岸為多孔隙結構，有利植生回復及動物攀附躲藏

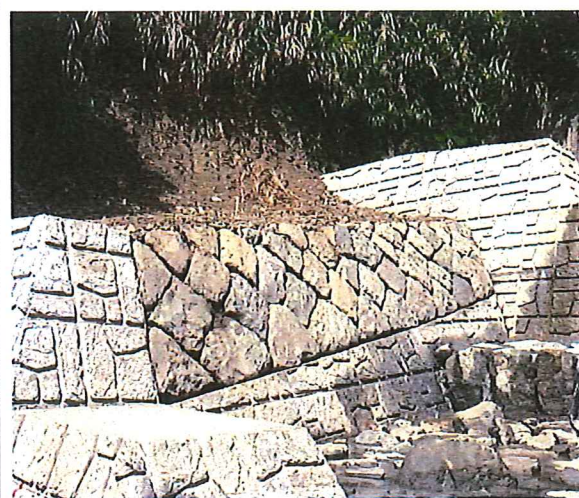
[施工階段]

| 項目 | 項次 | 檢查項目* | 執行結果 | | | | 執行狀況陳述 |
|---|---|---|---|---|---|---|---|
| | 2 | 新設乾砌石護岸為多孔隙結構，有利植生回復及動物攀附躲藏。 | √ | | | | 乾砌石護岸為多孔隙結構 |

說明: 乾砌石護岸為多孔隙結構

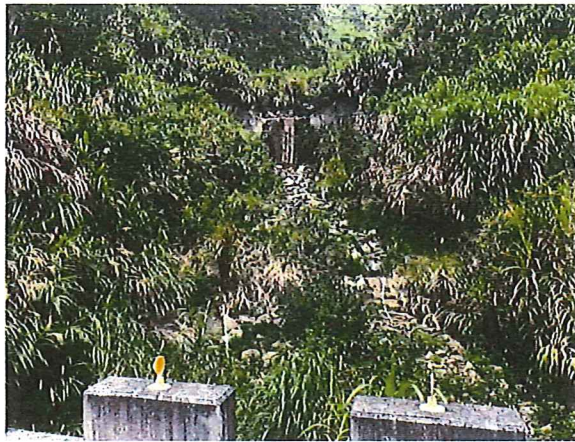
[施工前]

說明：工區下游設置臨時沉砂池

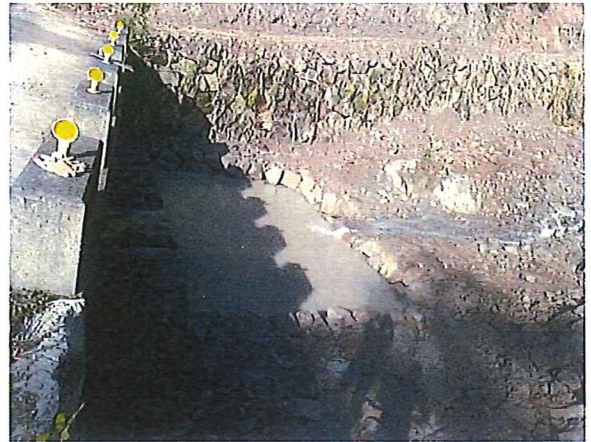
[施工階段]

| 項目 | 項次 | 檢查項目* | 執行結果 | | | | 執行狀況陳述 |
|---|---|---|---|---|---|---|---|
| | 3 | 工區下游設置臨時沉砂池，定期檢查排放水之濁度，如濁度過高應清理或改善沉砂池。 | √ | | | | 已設置臨時沉砂池 |

說明：已設置臨時沉砂池
