五指寮林道0K~6K道路改善工程

C01生態友善機制自主檢查表

表號：03 檢查日期：2022/8/31

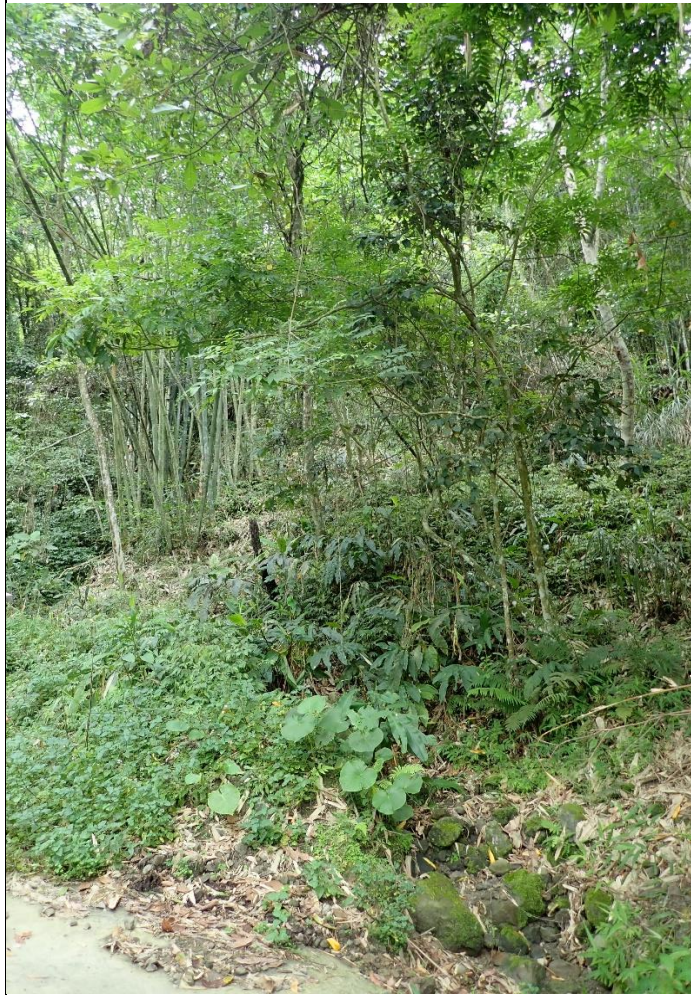
日期：2022/5/30生態團隊拍攝

說明：明確界定工區，以保全周遭鄰近植被，減少擾動(圖為工區三往6K方向旁的次生及竹類混生林。

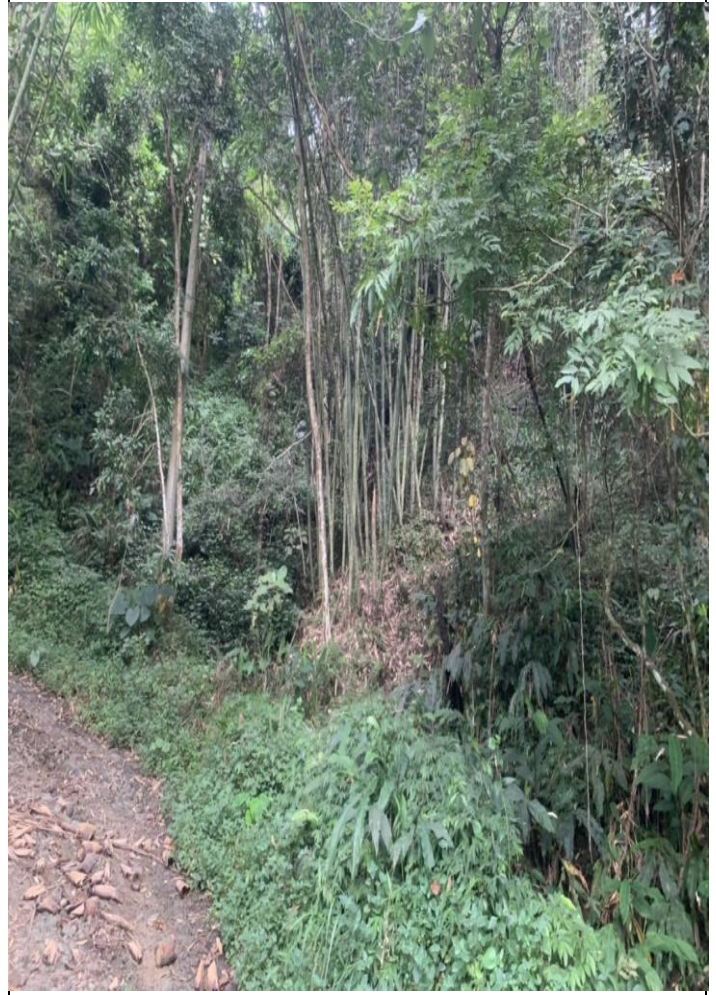
日期：2022/8/31施工廠商拍攝

說明：明確叮囑施工人員，勿擾動

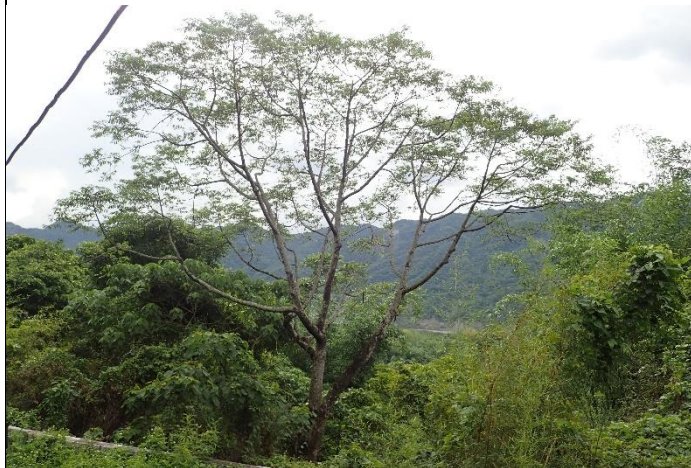
日期：2022/5/30生態團隊拍攝

說明：山黃麻位於既有涵管出水口下邊坡，

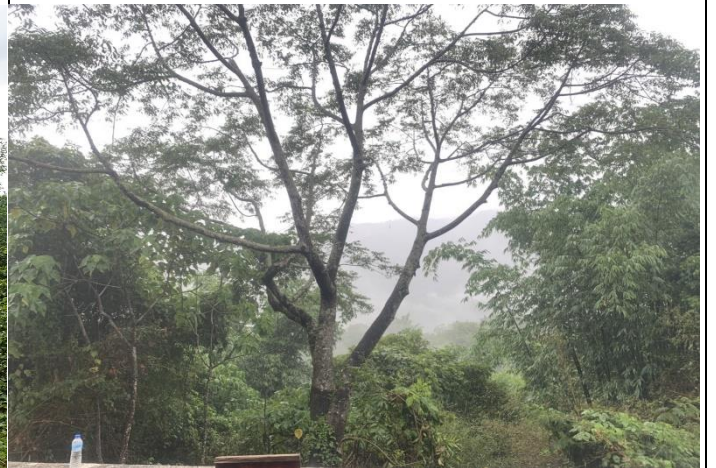
日期：2022/8/31施工廠商拍攝

說明：明確叮囑施工人員，勿擾動

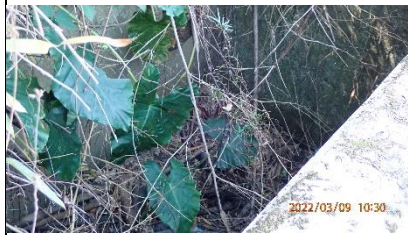
工區一既有集水井

日期：2022/2/11、2022/3/9生態團隊拍攝
說明：注意亦需降低HDPE管與集水井落差。

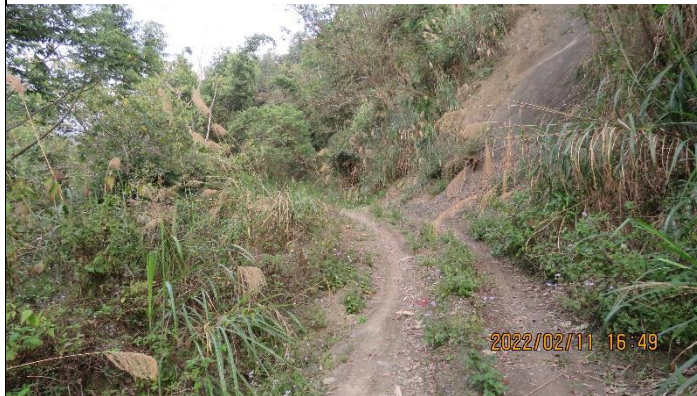
日期：2022/2/11生態團隊拍攝
說明：減少開挖面積並可供動植物生長利用

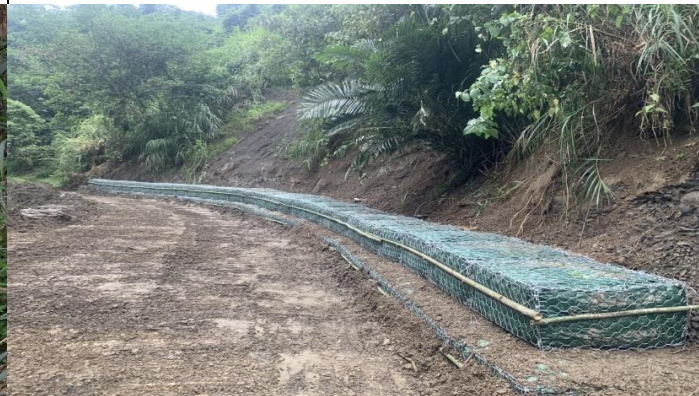
日期：2022/8/31施工廠商拍攝
說明：已確實執行
