# 附件一 國有林治理工程生態友善機制檢核表

## P01 國有林治理工程生態友善機制檢核表 提報階段表單

(111)加都魯溪支流整流工程

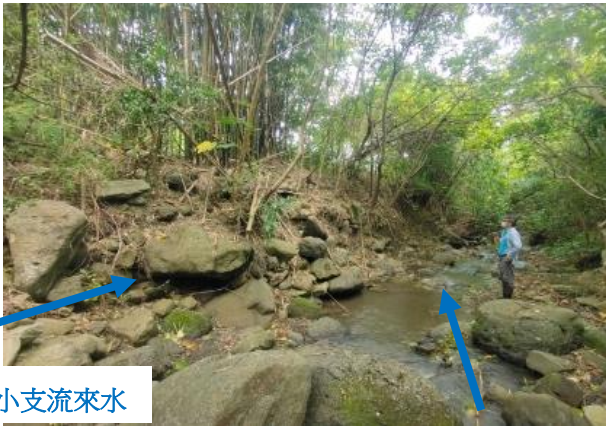
▲下游左岸侵蝕

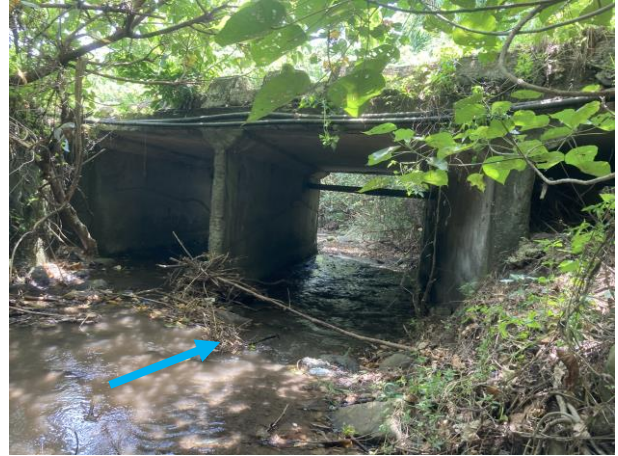
▲下游道路箱涵淤塞

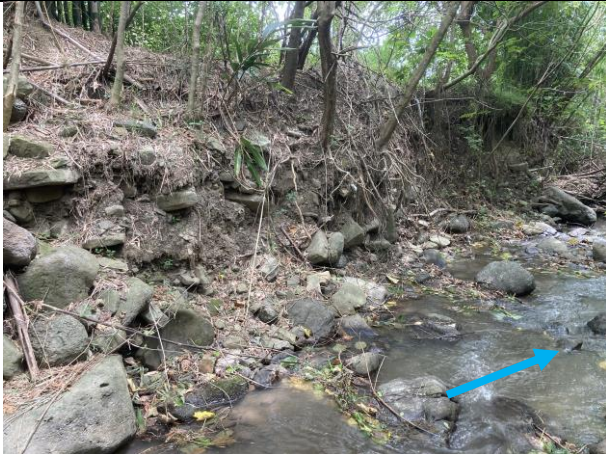
▲箱涵上游左岸沖刷明顯

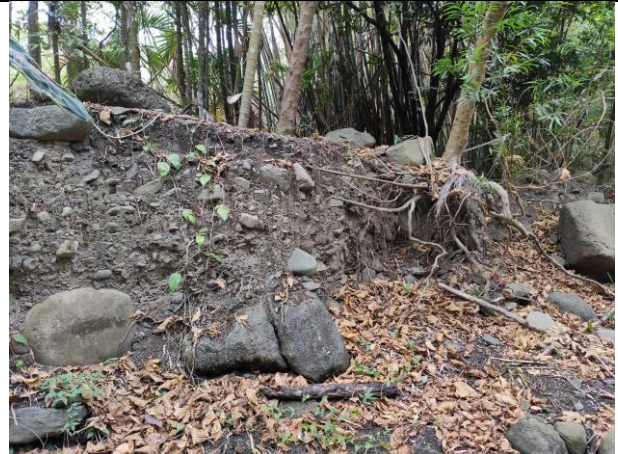
▲箱涵上游左岸沖刷明顯
