國有林治理工程第 1 類生態友善機制檢核表 施工階段表單

附表 C11 生態評估紀錄表

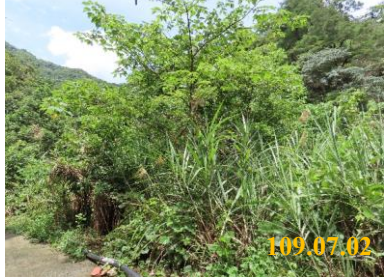
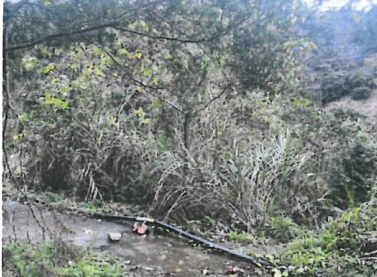
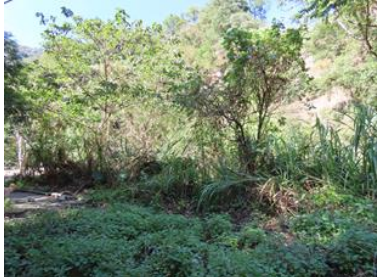
說明：工程依照施作範圍限制施作，未影響右岸植被，完工後植被生長狀況良好，未有破壞或損傷現象。

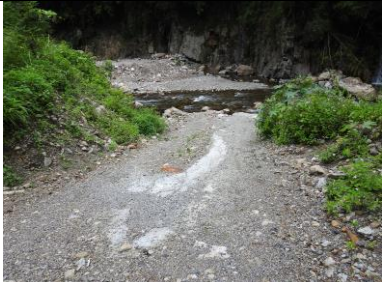
<p style="text-align: center;">施工便道</p>

範圍限制現地照片		
項目	狀況摘要	照片 (拍攝日期：111 年 4 月 21 日)
施工便道及堆置區	使用既有施工便道及裸露河灘地；臨時置料區則選用便道旁裸露地。

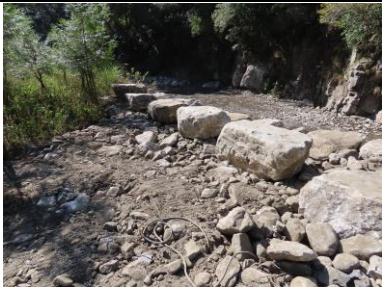
施工便道已復原

範圍限制現地照片		
項目	狀況摘要	照片 (拍攝日期: 111 年 11 月 21 日)
施工便道及堆置區	既有施工便道及臨時置料區已復原。

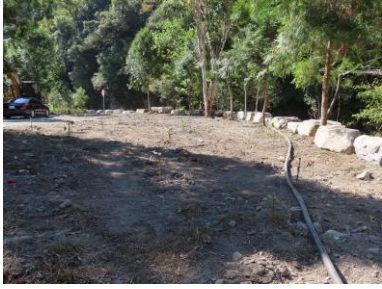
臨時置料區已復原
生態保全對象狀況		
生態保全對象	狀況摘要	照片(拍攝日期：111年11月21日)
左岸植被	天然林分生長狀況良好，未有人為或機械破壞之跡象。

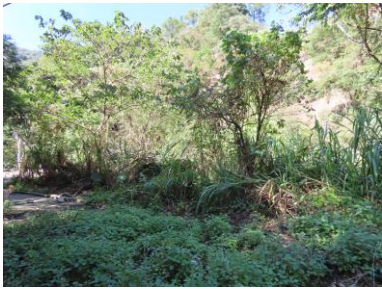
右岸植被
大粒徑塊石	河床內既有大粒徑塊石保留。	 
		大粒徑塊石

左岸植被
右岸植被	天然林分生長狀況良好，未有人為或機械破壞之跡象。

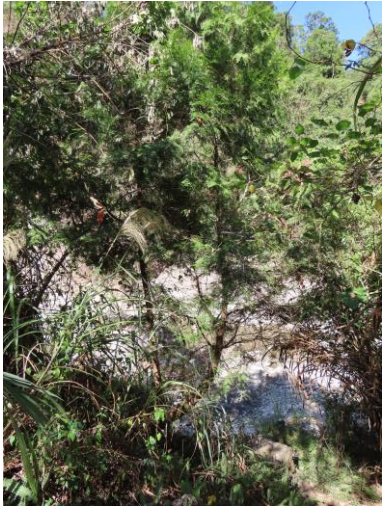
<p>臺灣肖楠</p>	<p>生長狀況良好，未有人為或機械破壞之跡象。</p>

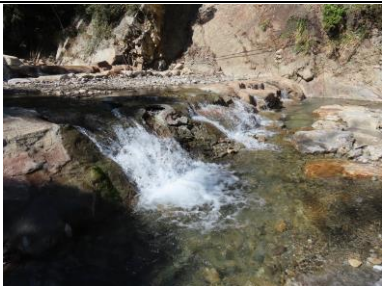
<p>保護工</p>		
<p>縱向連結性</p>	<p>導流或引流設置已移除，河道回復自然狀況。</p>

<p>臺灣肖楠</p>		
<p>生態友善措施執行狀況</p>		
<p>生態友善措施</p>	<p>狀況摘要</p>	<p>照片(拍攝日期：111年11月21日)</p>
<p>營造多孔隙環境</p>	<p>固床工斜面增設炭石，且仿岩模板須與炭石緊密結合，固床工下游面回填大塊石，塊石粒徑 50cm-80cm，可供水域生物棲息及躲藏。</p>

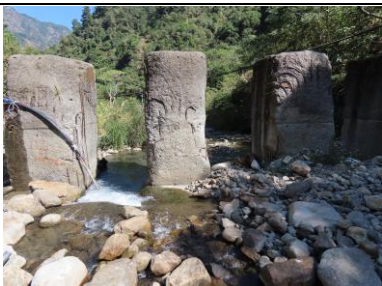
<p>河道現況</p>		
<p>水質維護</p>	<p>臨時沉砂設施或檔排水設施已移除。</p>
