鹿寮南溪中上游等防砂工程

C01 生態友善機制自主檢查表

表號：___ 檢查日期：111/11/29

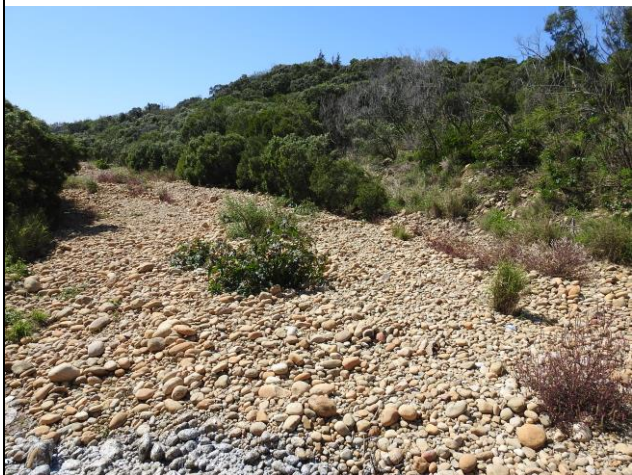
日期：111.03.08

說明：第 1 工區左岸植被

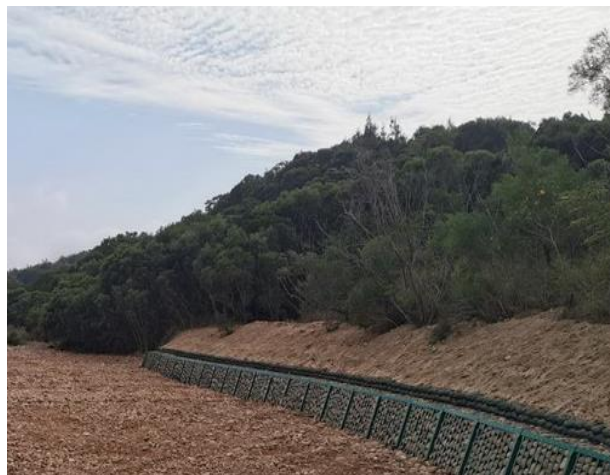
日期：111.11.29

說明：第 1 工區左岸植被

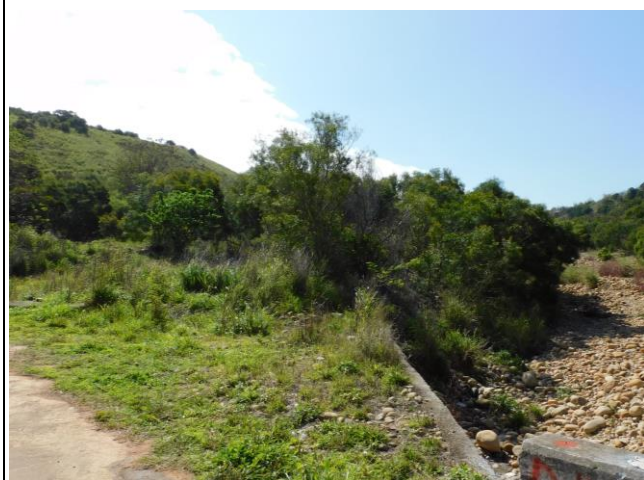
日期：111.03.08

說明：第 1 工區右岸植被

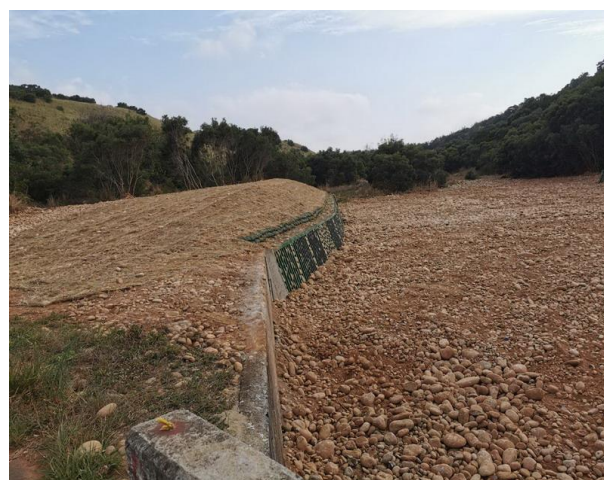
日期：111.11.29

說明：第 1 工區右岸植被

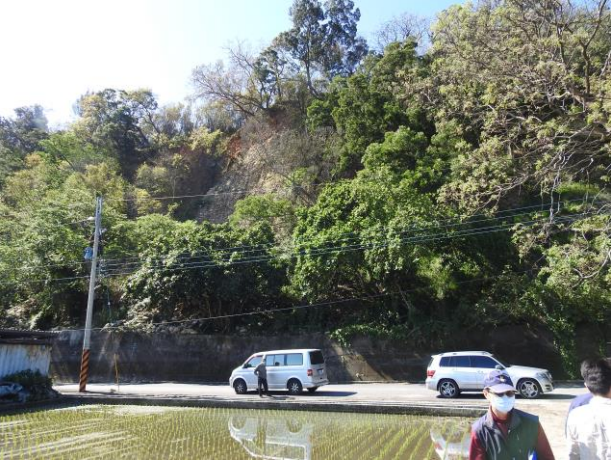
日期：111.03.08

說明：第 2 工區擋土牆上方喬木

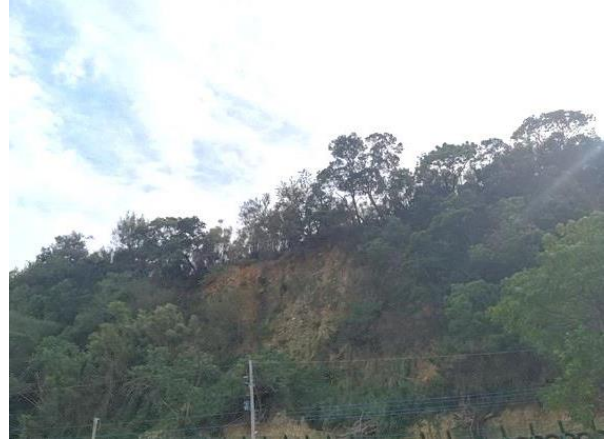
日期：111.11.29

說明：第 2 工區擋土牆上方喬木

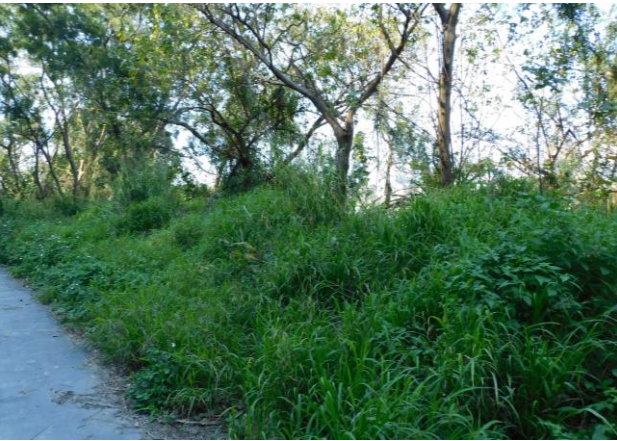
日期：111.03.01

說明：第 2 工區鄰近道路次生林

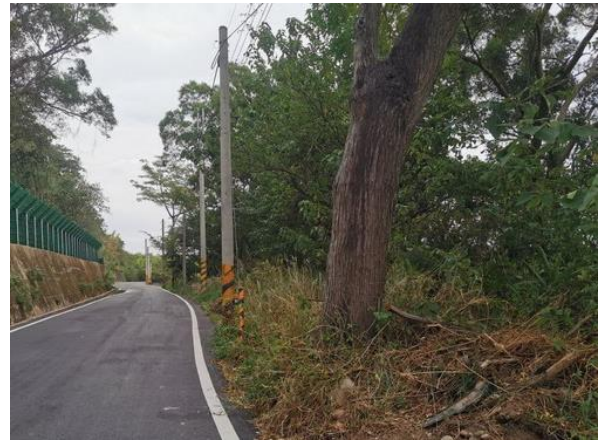
日期：111.11.29

說明：第 2 工區鄰近道路次生林

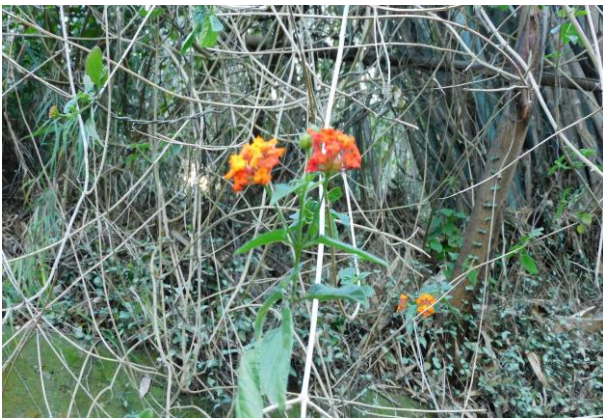
日期：111.03.01

2. 藉由工程順勢移除馬纓丹，避免未來工程造成裸露地成為其族群之拓展區。

說明：既有外來種馬纓丹

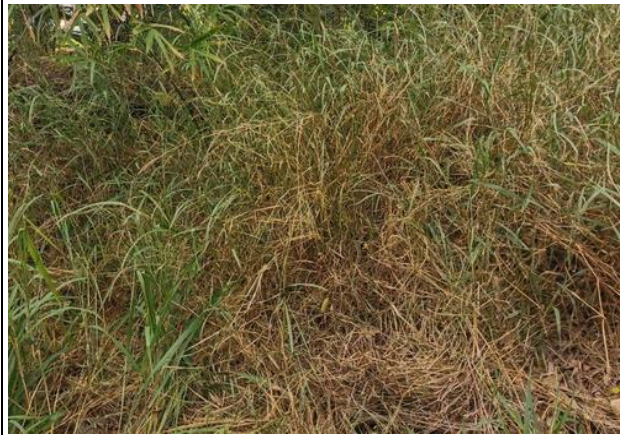
日期：111.11.29

說明：現場已無馬纓丹

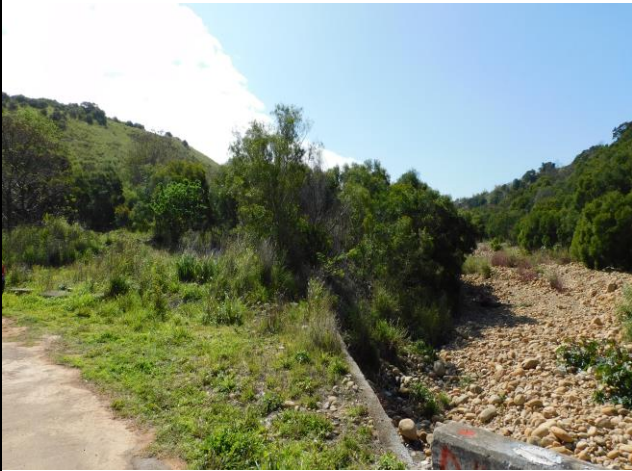
日期：111.03.01

說明：既有裸露地

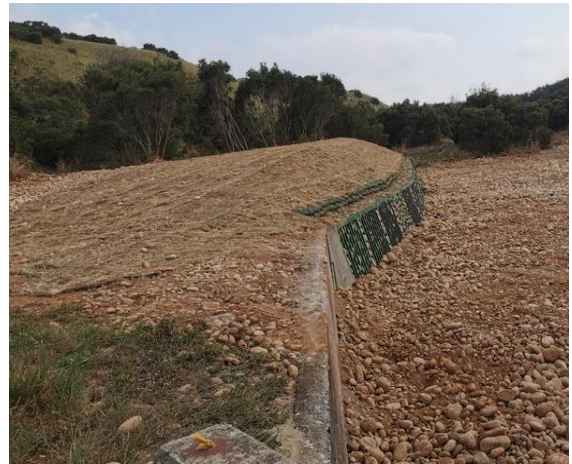
日期：111.11.29

說明：既有裸露地

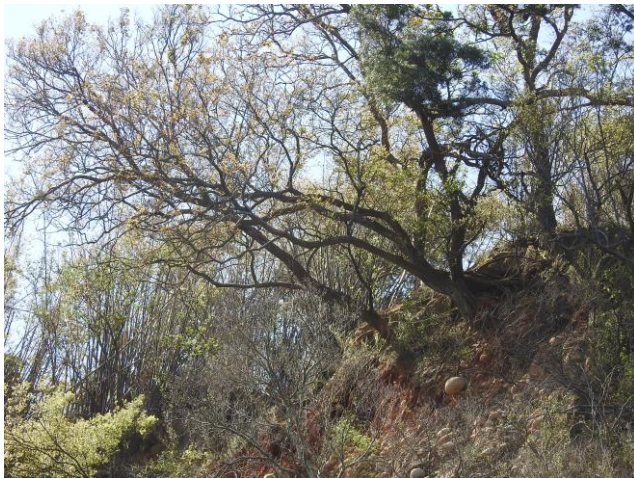
日期：111.03.08

4. 藉由工程順勢移除危木，減少其崩塌地再次崩塌之因素，砍伐之危木可置於防落石柵後，腐爛後可為甲蟲棲息用。

說明：既有危木

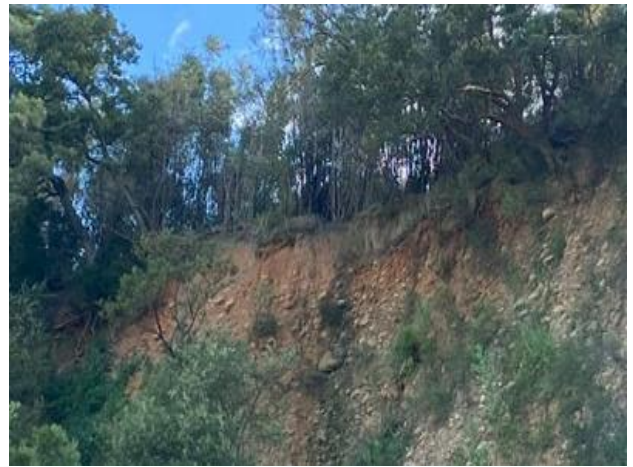
日期：111.11.29

說明：既有危木已移除
