## E02 生態疑義/異常狀況處理

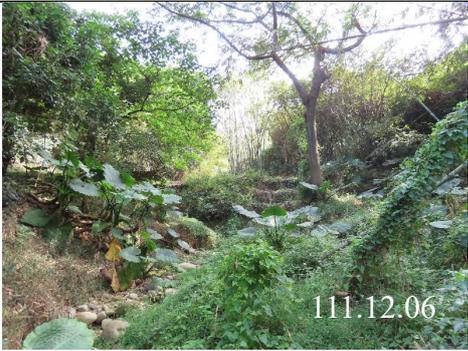
施作前 111.12.06

上游環境

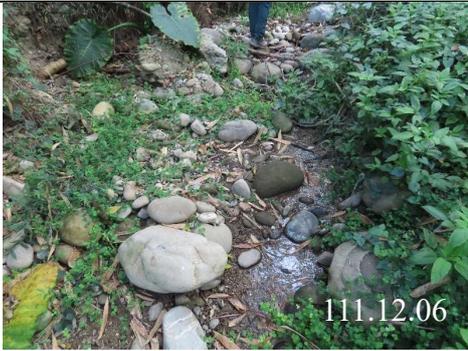
上游底質
	施作後 112.02.14

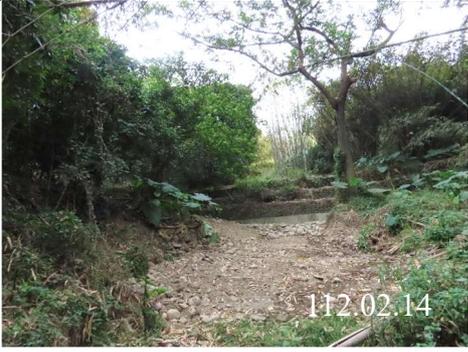
狀況類型	<input type="checkbox"/> 植被剷除 <input type="checkbox"/> 水域動物暴斃 <input type="checkbox"/> 施工便道闢設不當 <input type="checkbox"/> 水質混濁 <input type="checkbox"/> 生態保育團體或在地居民陳情等事件 <input type="checkbox"/> 生態友善措施未執行 <input type="checkbox"/> 生態保全對象遭破壞 <input checked="" type="checkbox"/> 其他(請說明)： <u>上游限制機具區需小型機具輔助</u>		
填表人員 (單位/職稱)	廖凱鎰 弘益生態有限公司/計畫專員	填表日期	民國 112 年 2 月 10 日
狀況提報人 (單位/職稱)	劉虹志 乾坤技術顧問股份有限公司/ 工程師	異常狀況 發現日期	民國 112 年 2 月 10 日
生態疑義/ 異常狀況 說明	<p>0K+354 處石籠固床工下游面，原設計以人工方式鋪排現場塊石，以避免擾動。</p> <p>承商表示因塊石數量較多且鋪設深度需 100cm，無法以人工方式施作，需機具進場協助施工。</p>	解決對策	<p>上游環境穩定自然，若經評估必須使用機具輔助，需限定小型機具使用，沿右岸既有農路並避免擴大其路寬，進入溪床之便道須於石籠固床工右岸土坡進入，並盡量貼近構造物切入溪床以迴避喬木生長區，溪床之塊石篩取作業需限於壩體下游 10 米內，以減少擾動範圍。</p>
複查者	廖凱鎰 弘益生態有限公司/計畫專員	複查日期	民國 112 年 2 月 14 日
複查結果 及 應採行動	<p>上游拋石區段確實以小型機具作業，沿既有農路運行，並於石籠固床工右岸土坡進入溪床作業，擾動範圍約固床工下游 8 米內，周邊喬木無法砍伐跡象，而取石範圍內因較大之塊石集中於固床工掏刷處，多剩餘小卵石及砂土，須待雨季自然恢復護甲層並觀察後續生物利用情形。</p>

上游環境

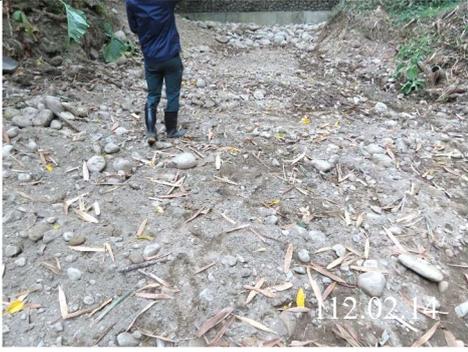
上游底質
複查者		複查日期	民國 年 月 日
複查結果 及 應採行動			
複查者		複查日期	民國 年 月 日
複查結果 及 應採行動
