# 國有林治理工程第 1 類生態友善機制檢核表 施工階段表單

附表 C11 生態評估紀錄表

| 工程名稱(編號) | 成功 18 林班崩塌地處理工程 | | | | |

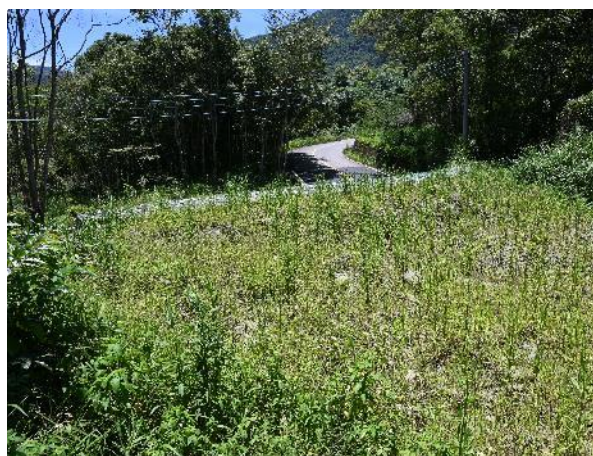
拍攝日期: 112/02/01

說明：靠近道路處以外來草種為主要組成

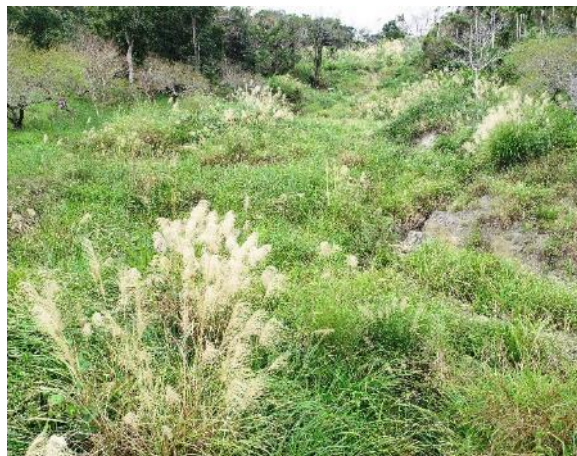
拍攝日期: 112/02/01

說明：遠離道路 60 公尺以上上游之崩移帶以原生大型草本為主要組成

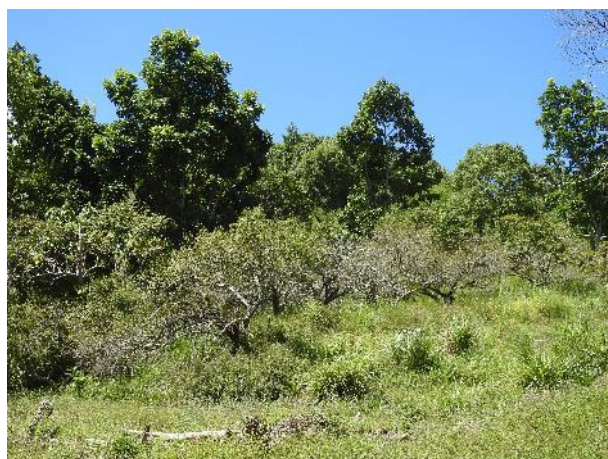
拍攝日期: 111/08/31

說明：緊鄰崩移帶兩側主要為人為種植之梅樹。

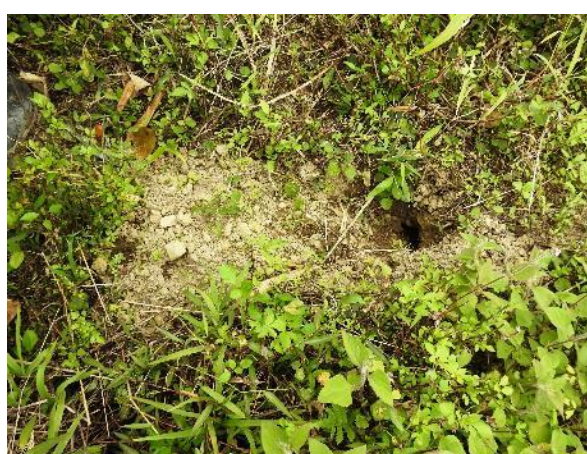
拍攝日期：112/02/01

說明：崩移帶兩側梅園及闊葉林底層，發現多處穿山甲覓食、棲息洞穴之痕跡。

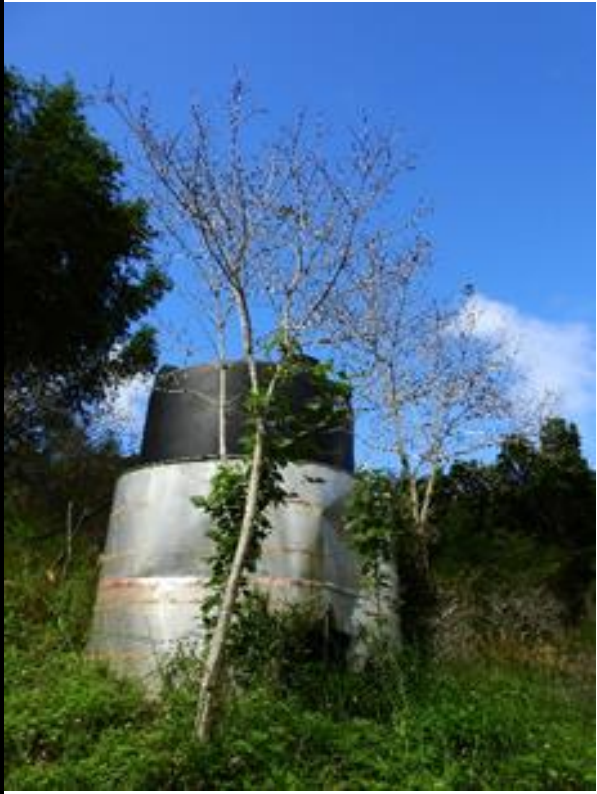
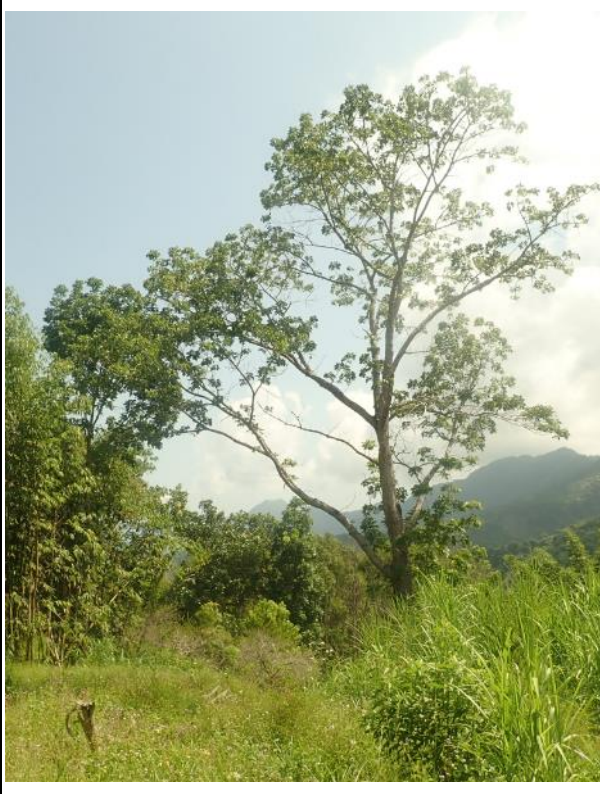
| <p>拍攝日期: 111/11/29</p> <p>說明：農路儲水塔旁有兩株梨仔(水團花)，屬於國家紅皮書中接近受脅(NT)等級之茜草科落葉性小喬木應予以保全。</p> | <p>拍攝日期: 111/9/16</p> <p>說明：崩移帶中央的大葉桃花心木應予以保全。</p> |

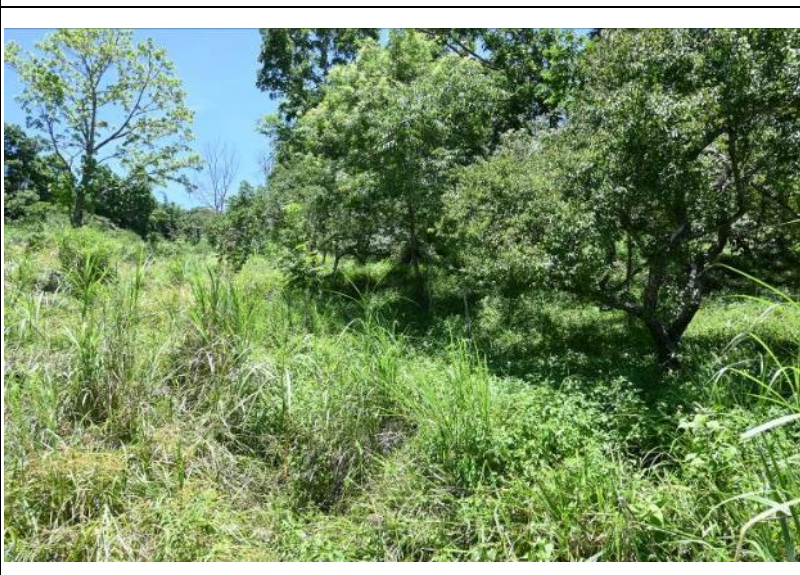
| 生態友善措施與執行狀況(施工階段勘查) | | |
|---|---|---|
| <p>穿山甲覓食與棲息之闊葉林環境</p> | <p>施工範圍應限縮於崩移帶內，迴避崩移帶兩側之闊葉林，以保全穿山甲等保育類動物覓食與棲息之環境。</p> <p>崩移帶表層目前為自然生長之草生植物覆蓋，因此木本植物生長位置可視為崩移帶之邊界。</p> | |

| | 可利用木本植物生長位置做為施工範圍之邊界。 | |

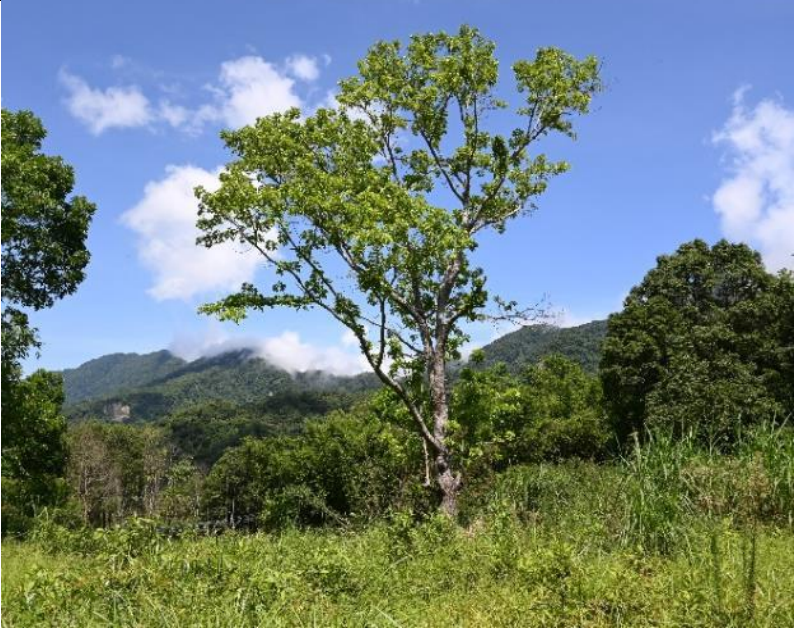
| | 可利用木本植物生長位置做為施工範圍之邊界。 | |
|---|---|---|
| 大樹保全 | <p>工區內的保全大樹-大葉桃花心木，在施工過程中應確實迴避保全大樹，避免傷及其枝幹及根系。</p> <p>目前機具、材料尚未進場，大樹未受影響。</p> | |

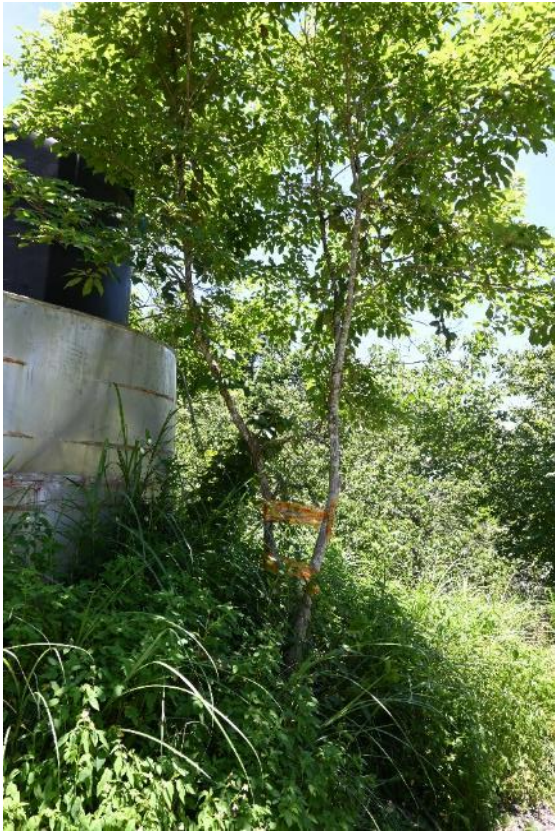
| | 可利用木本植物生長位置做為施工範圍之邊界。 | |
|---|---|---|
| 保全珍稀植物 | <p>機具及工程車輛進出工區、材料堆置時，皆應迴避農路儲水塔旁的兩株梨仔(NT)，避免傷及枝幹及根系。</p> <p>目前機具、材料尚未進場，未影響到保全的珍稀植物。</p> | |

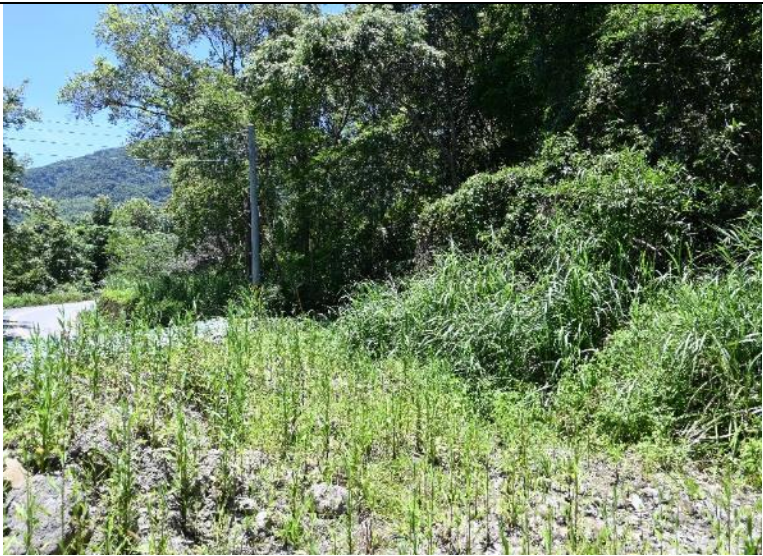
| 生態友善措施執行狀況 | | |
|---|---|---|
| 施工範圍及暫置區 | <p>應限縮開挖範圍於工區內，多餘廢棄土方應暫置於指定範圍，且縮小對周邊草生植被之影響。</p> <p>目前尚未有開挖動作。</p> | |

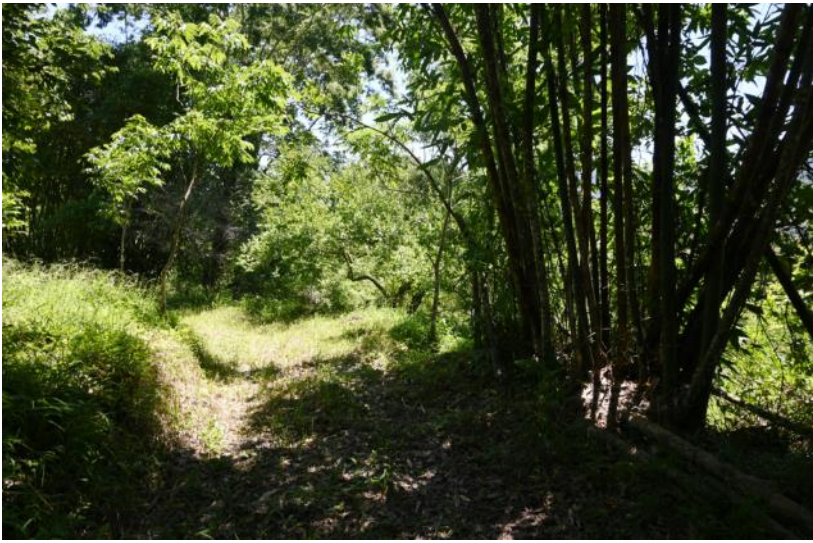
| 生態友善措施執行狀況 | | |
|---|---|---|
| 減少對農路兩側植被之影響 | <p>工程車輛、機具行經的農路上若有枝條過低或影響到機具動線之樹木，應以標準修枝方式鋸除。施工便道應縮小對周邊植被的影響。</p> | |
