雪山坑護岸整建工程

林業及自然保育署公共工程生態友善機制檢核表 施工階段附表(第 1 類)

附表 C11 生態評估紀錄表

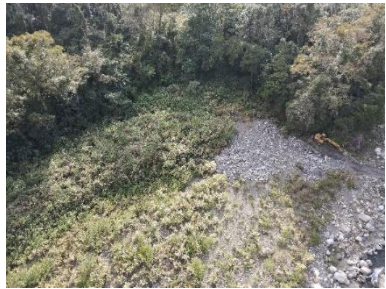
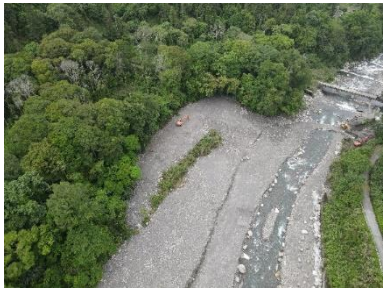
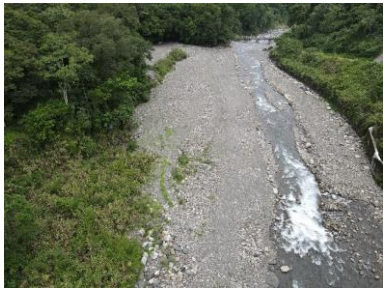
左岸灘地及林相

經完工後生態勘查，顯示工區生態保全對象左岸天然林林相完整，未有施工人員或工程機械破壞之情形，依舊維持三層森林結構組成，整體陸域棲地狀況，由於施工期間限制工程施作範圍且施工人員亦確實遵守，無因工程施作而遭受破壞之情形，相較於施工前並無太大差異，惟濱溪帶之濱溪植物因河道整理而遭移除，仍屬原預計工程擾動範圍，在無工程擾動下應可逐漸恢復。

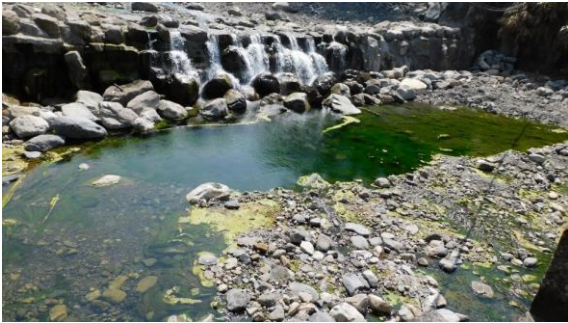
日期：112.03.24
說明：施工前深潭。

2.利用拋塊石或鋪排塊石等方式，創造底棲型魚類產卵、底棲生物及水生昆蟲棲地，石塊應優先取用現地材料。

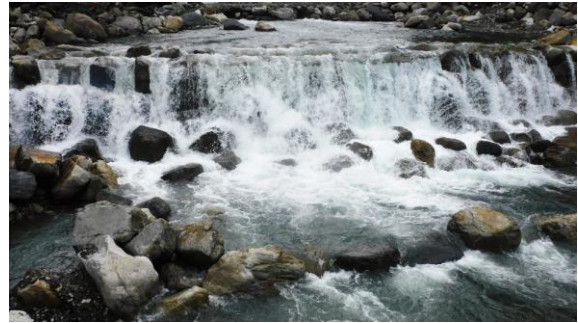
日期：112.05.25
說明：施工中利用現地塊石，營造深潭棲地。

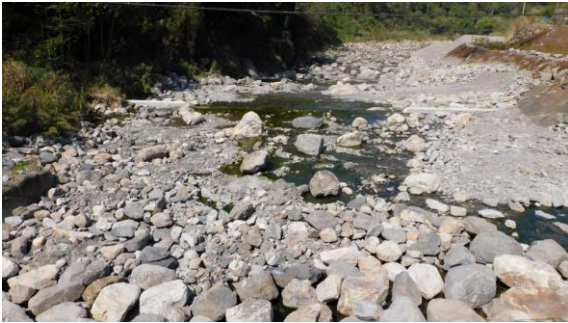
日期：112.03.24
說明：臨時沉砂池預計設置地。

3.施工過程應於下游設置臨時性沉砂池、導流及半半施工等方式，減輕水生物呼吸器官堵塞。

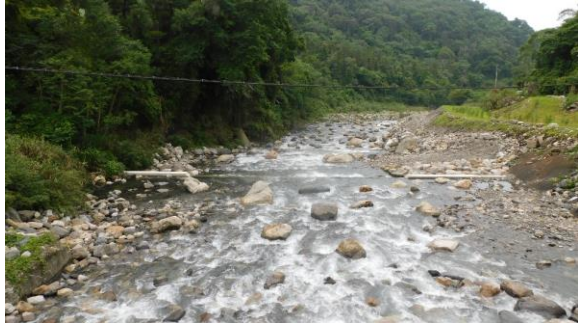
日期：112.05.25
說明：施工期間因連日降雨，原規劃沉砂池因流量大且流速快，沉砂效率不佳，亦因流量大整體水質濁度受工程影響不大。

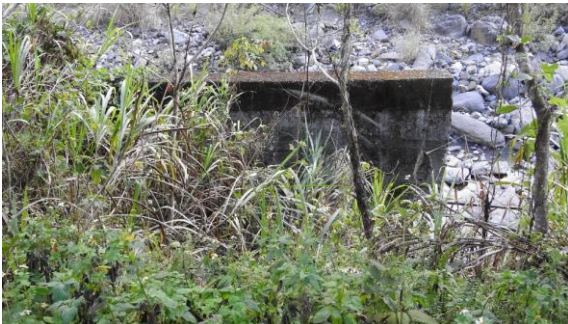
日期：112.03.24
說明：既有護岸後方。

4.既有護岸後方現地土石回填處，回填河道內表土，以加速裸露地植生復原。

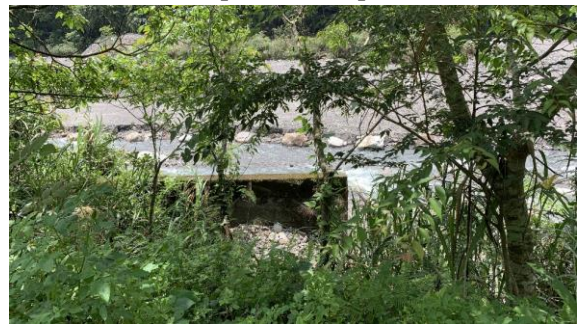
日期：112.05.25
說明：既有護岸後方，因設計變更取消施作護岸補強項目，生態檢核取消此檢查項目。

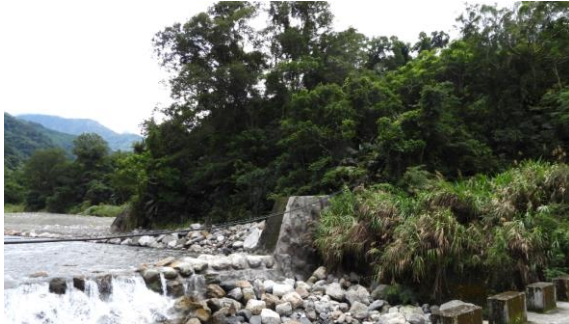
<p>日期：112.03.24 說明：河道左岸保全林相。</p>	<p>日期：112.08.18 說明：左岸天然林生長狀況良好，未有人為或機械破壞之跡象。</p>
<p>2.河道整理應將水流匯聚於河道中心，營造低水流路，使枯水期時維持一定水深，以利魚類生存，並保留河道內大粒徑塊石(長徑$\geq 2m$)，完工後避免整平河道，維持水域棲地多孔隙環境及水流型態之多樣性。</p>	
<p>[施工前]</p>

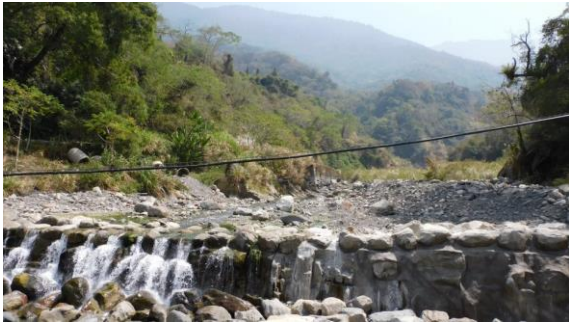
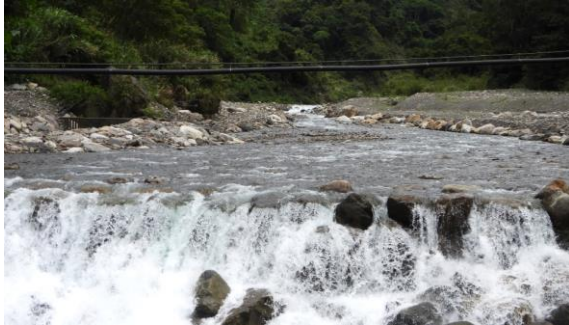
<p>日期：112.03.24 說明：施工前河道現況。</p>	<p>日期：112.08.18 說明：完工後河道現況。</p>
<p>生態友善措施執行狀況</p>	
<p>1.施工便道採用前期「雪山坑防砂壩整建工程」已開設之施工便道處，減少植生擾動範圍，並禁止開挖左岸闊葉林區域。</p>	
<p>[施工前]</p>

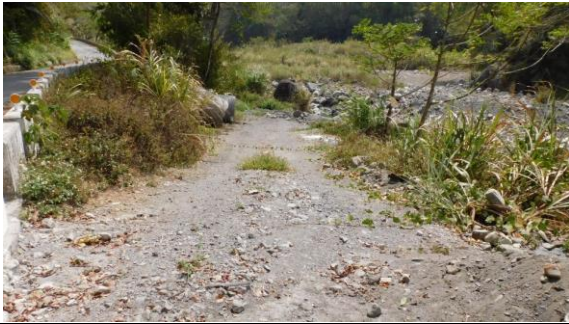
<p>[完工後]</p>  
<p>日期：112.03.24 說明：既有施工便道。</p>	<p>日期：112.08.18 說明：完工後施工便道。</p>

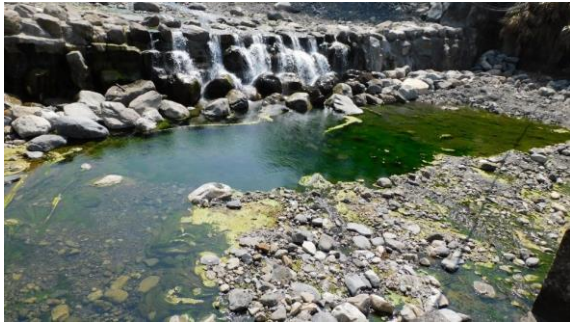
說明：施工前深潭。

2.利用拋塊石或鋪排塊石等方式，創造底棲型魚類產卵、底棲生物及水生昆蟲棲地，石塊應優先取用地材料。

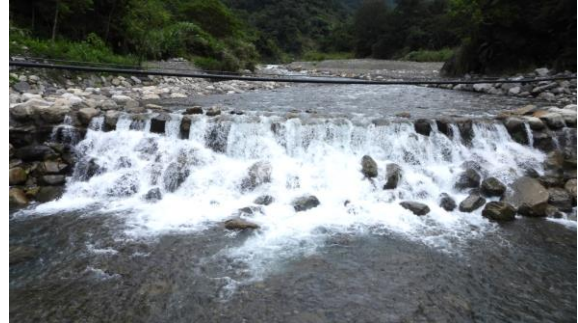
說明：完工後採用現地塊石營造水域棲地。

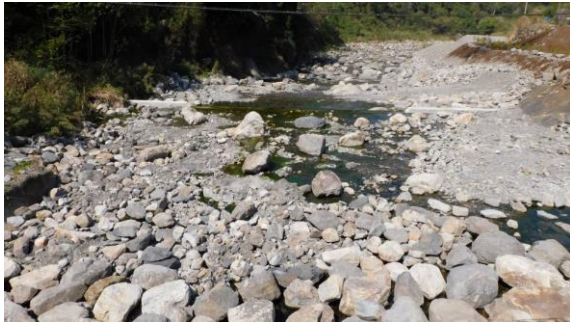
說明：臨時沉砂池預計設置地。

3.施工過程應於下游設置臨時性沉砂池、導流及半半施工等方式，減輕水生物呼吸器官堵塞。

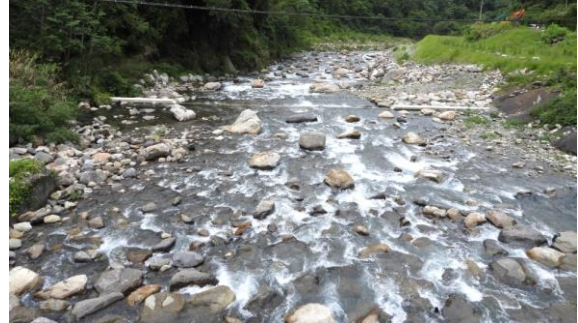
說明：現地因流量大且流速快，整體水質濁度無受工程影響。

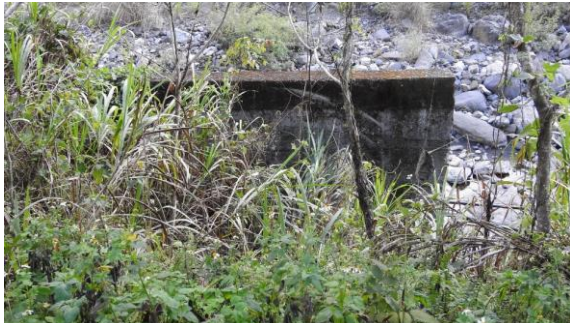
說明：既有護岸後方。

4.既有護岸後方現地土石回填處，回填河道內表土，以加速裸露地植生復原。

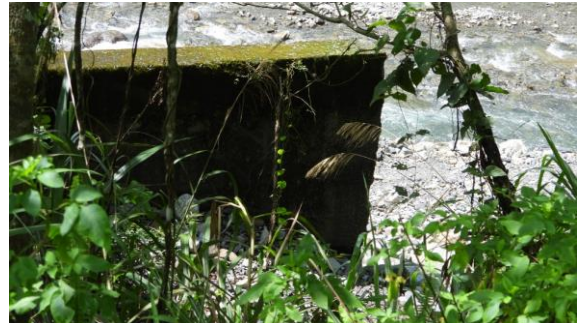
說明：既有護岸後方，因設計變更取消施作護岸補強項目，生態檢核取消此檢查項目。
