成功 18 林班崩塌地處理工程

C01 生態友善機制自主檢查表

表號：_____ 檢查日期： 112/08/29

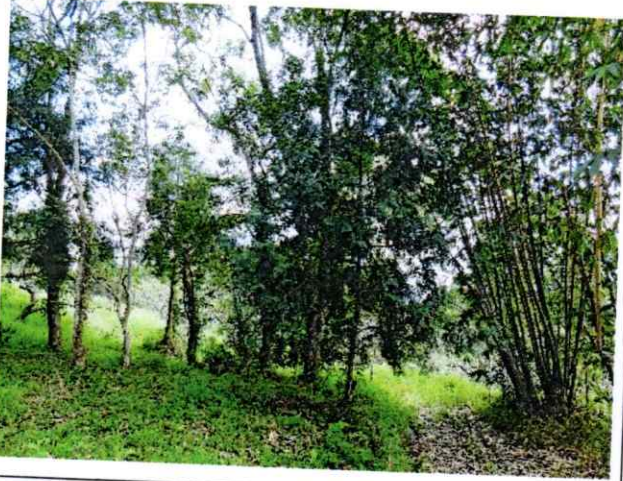
日期: 111.9.16

說明：施工路徑上若有高度過低之樹枝枝條影響機具動線，應於施工前先以正確修枝方式鋸除，避免因拉扯導致斷裂。

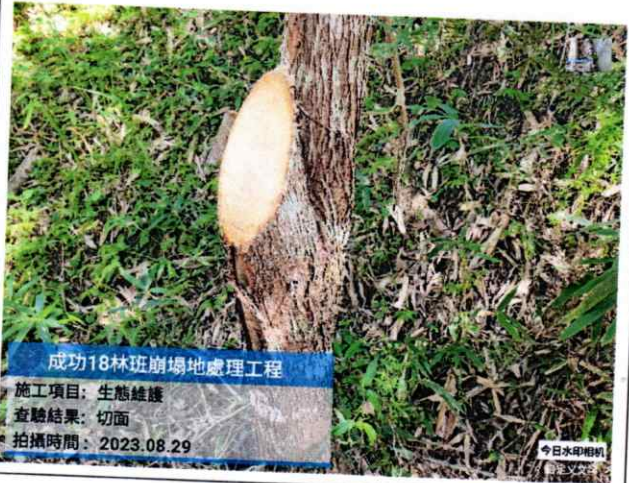
日期: 112.08.29

說明：施工路徑上影響車輛行駛枝條，以正確修枝方式鋸除，避免因拉扯導致斷裂。

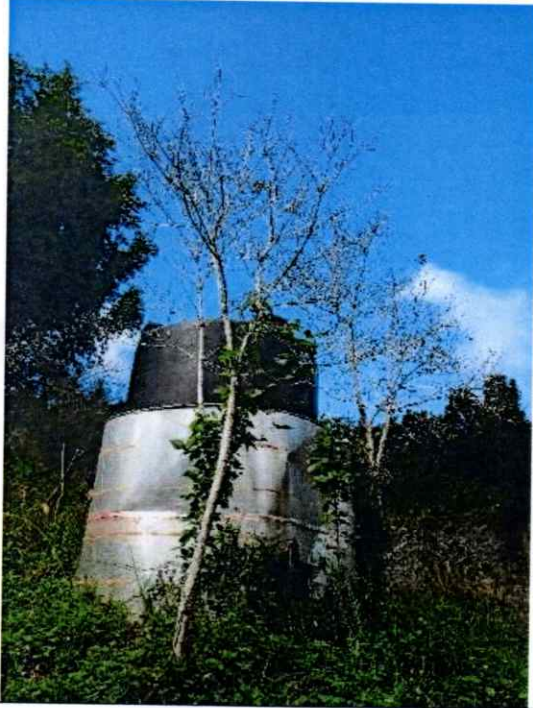
日期: 111.11.29

說明: 接近農路入口處儲水塔旁之兩株梨仔(水圍花)為接近受脅等級之珍稀植物, 應迴避予以保全。

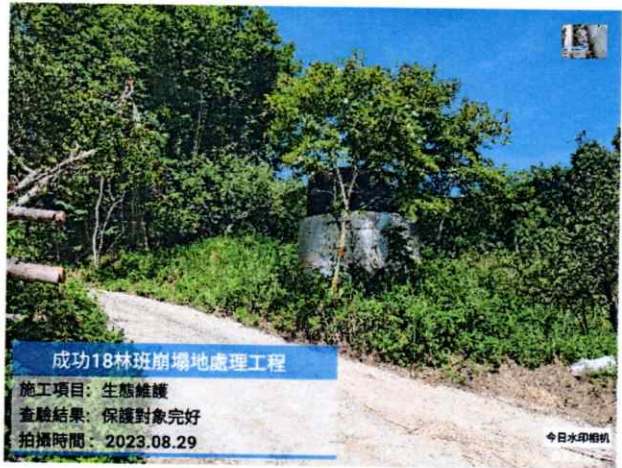
日期: 112.08.29

說明: 兩株梨仔(水圍花), 應迴避予以保全。

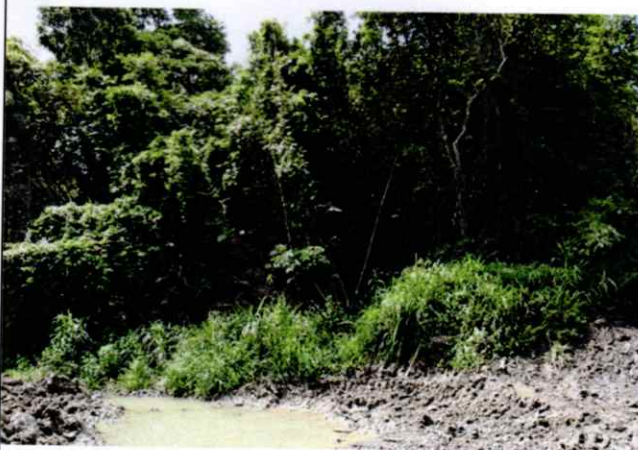
日期: 111.9.16

說明: 土方堆置應限定於指定之範圍內, 不得影響崩移帶兩側之各種喬木及竹叢。圖為崩移帶右岸殘留之天然闊葉林。

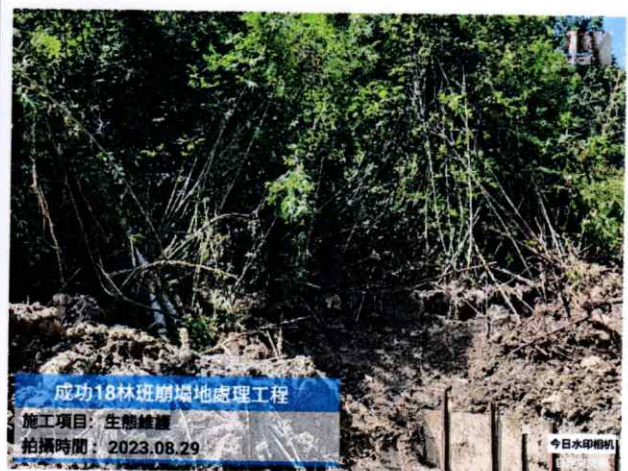
日期: 112.08.29

說明: 多餘土方堆置限於指定範圍內, 保護對象良好。
