48 號隧道周邊排水改善工程

C01 生態友善機制自主檢查表

表號：06 檢查日期：112 / 11 / 29

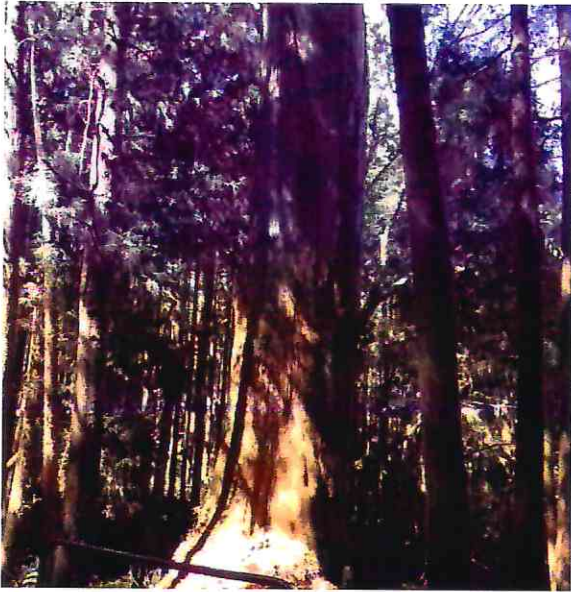
[施工前]

說明：工區二下邊坡紅檜大樹

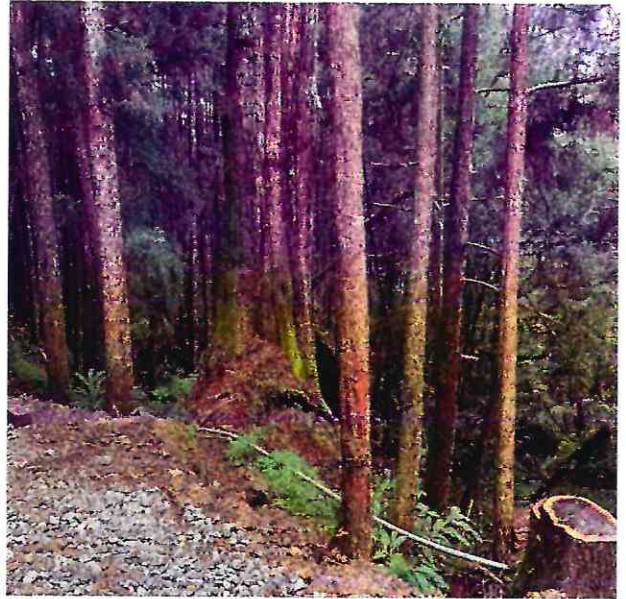
[施工階段]

說明：無影響周邊根系。

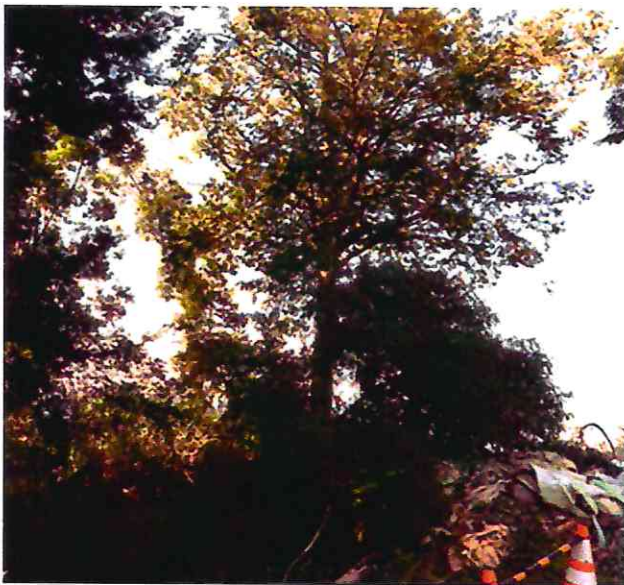
[施工前]

說明：工區三保留之紅檜大樹

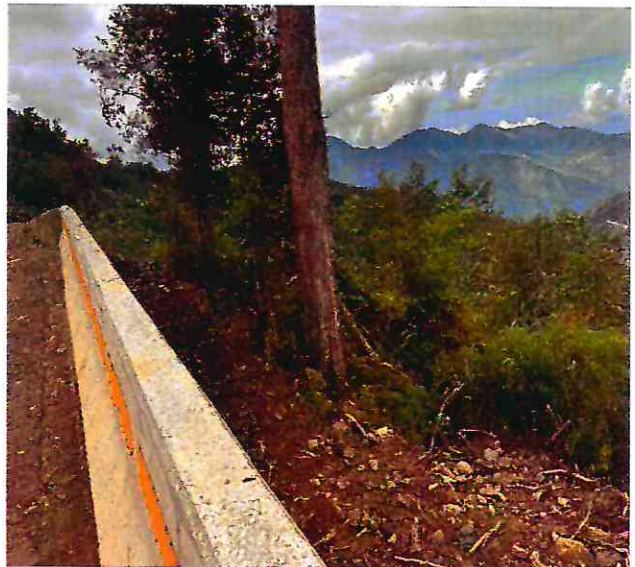
[施工階段]

說明：工區三保留之紅檜大樹，
無影響周邊根系。

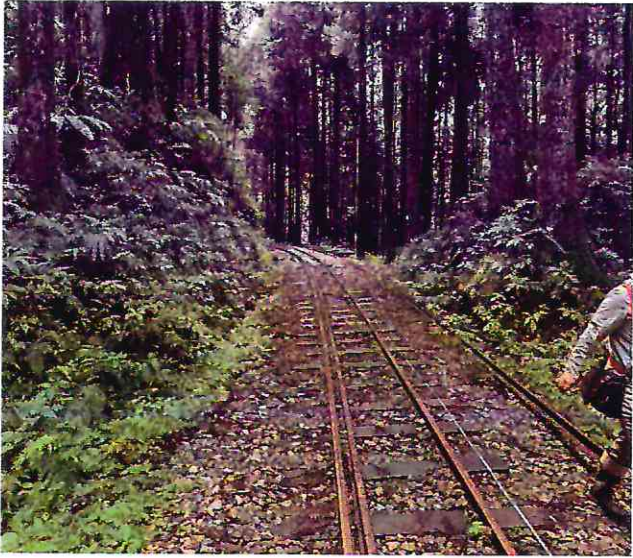
[施工前]

說明：避免大面積移除既有植被。

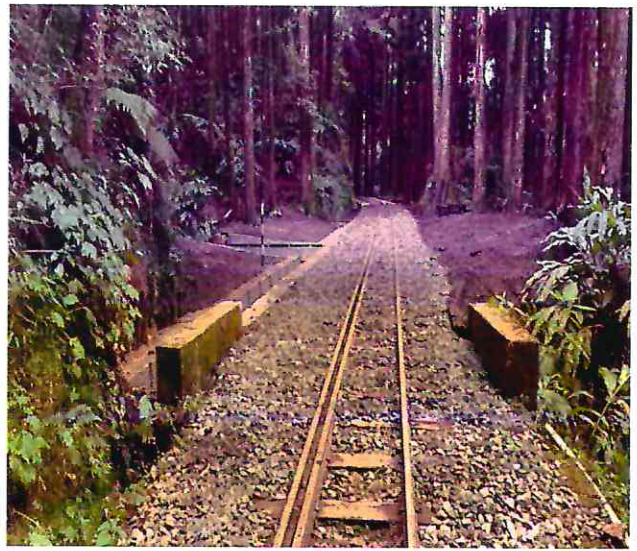
[施工階段]

說明：已避免大面積移除既有植被。

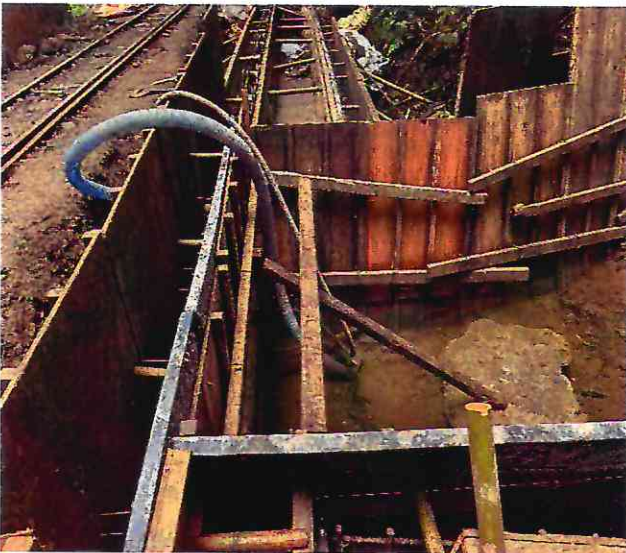
[施工階段]

說明：集水井與排水溝之落差在 15 公分以內

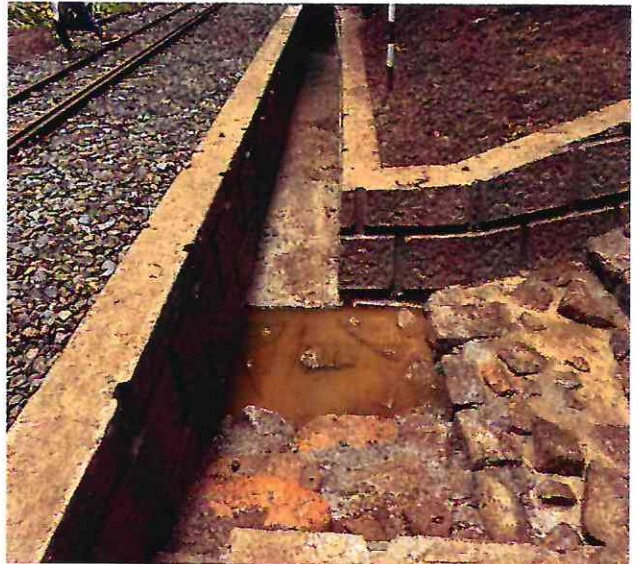
[施工階段]

說明：已鋪排塊石，集水井與排水溝之落差在 15 公分以內

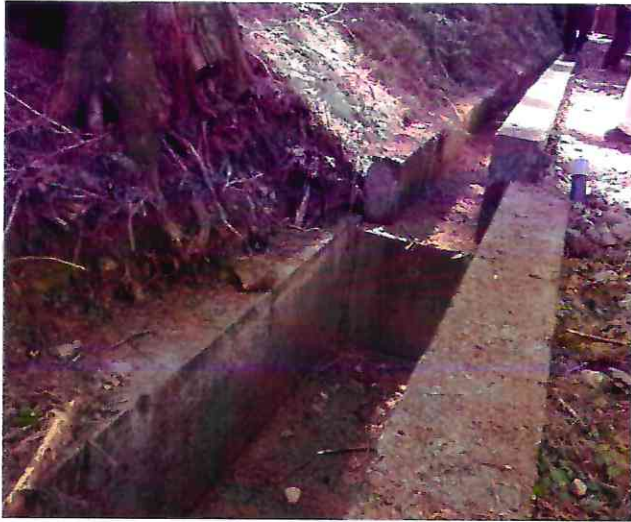
[施工前]

說明：工區四預定改善既有排水溝落差

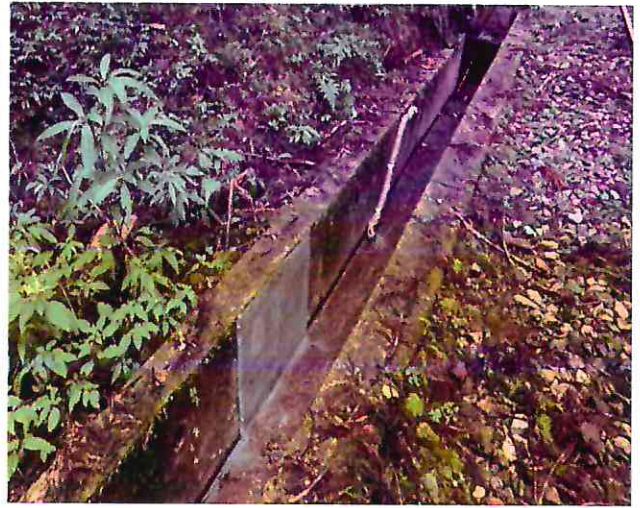
[施工階段]

說明：既有排水溝已掛設菱形網及粗麻繩作為動物逃生道
