# 成功 18 林班崩塌地處理工程

## C01 生態友善機制自主檢查表

表號： 06 檢查日期： 112/11/29

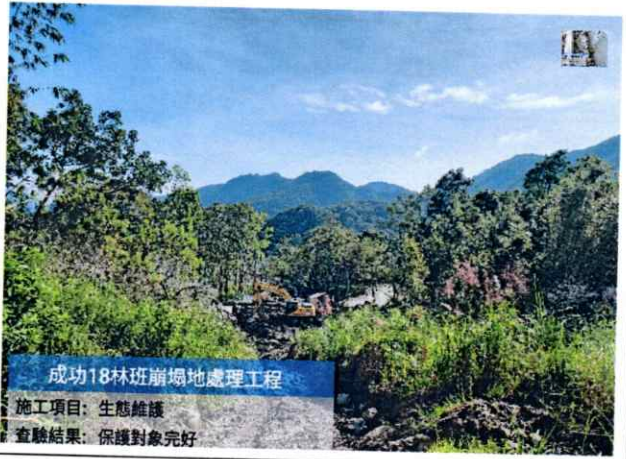
日期: 112.11.29

說明: 低海拔闊葉林, 保護良好。

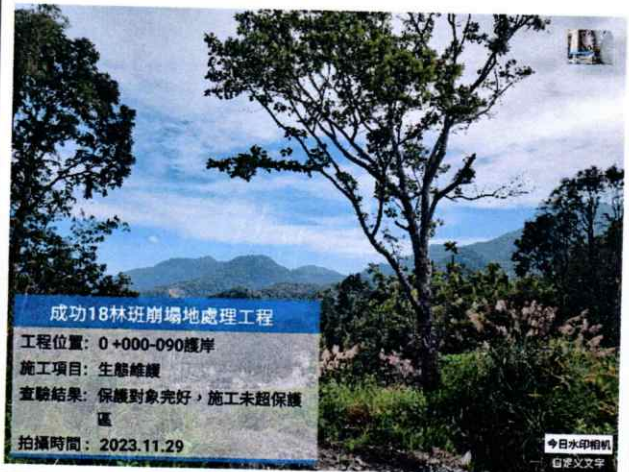
日期: 112.11.29

說明: 大樹(大葉桃花心木), 保護完好。

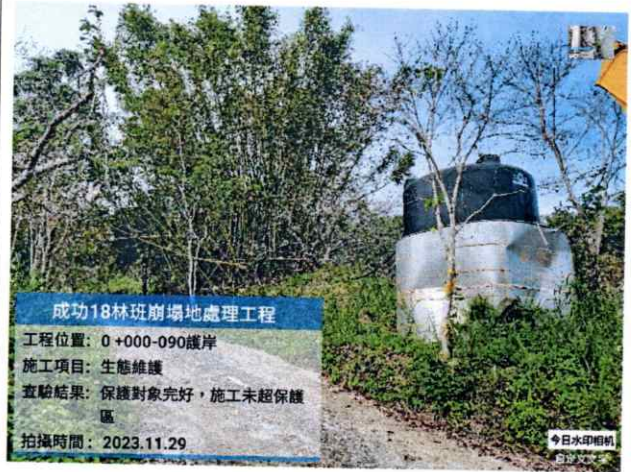
日期: 112.11.29

說明: 兩株梨仔(水團花), 應迴避予以保全。

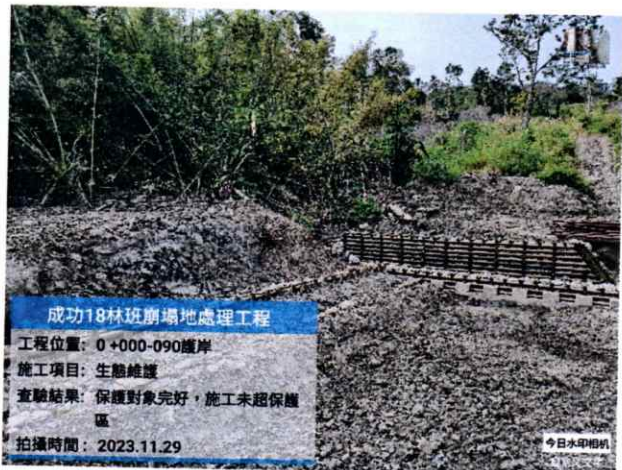
日期: 112.11.29

說明: 多餘土方堆置限於指定範圍內, 保護對象良好。

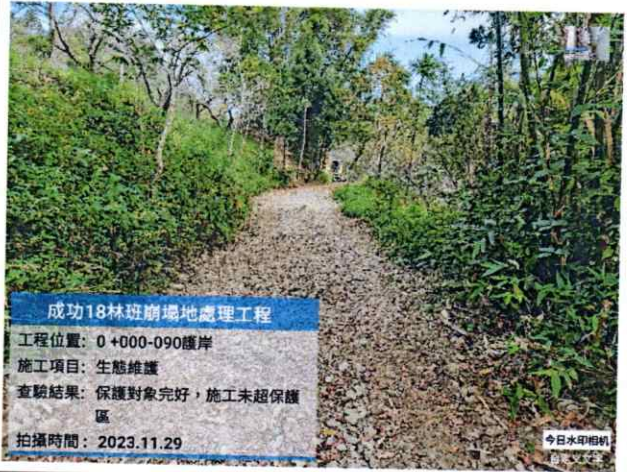
日期: 112.11.29

說明：施工路徑上影響車輛行駛枝條，以正確修枝方式鋸除，避免因拉扯導致斷裂。
