# 藤枝聯外道路18.2k路基災修工程

## C01 生態友善機制自主檢查表

表號：\_\_\_ 檢查日期：111/12/31

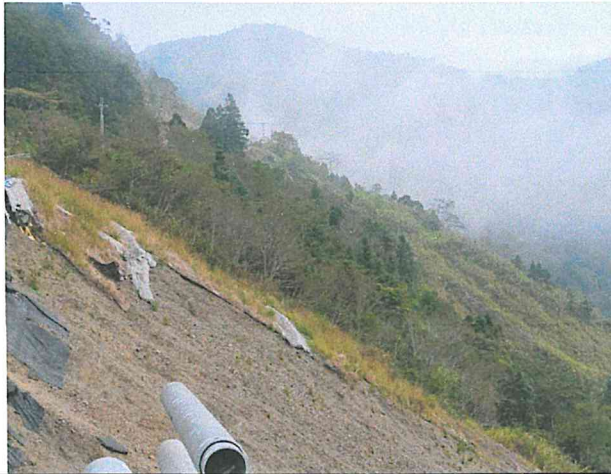
[施工前]

日期：2021/12/20

說明：計畫範圍於今年崩塌，目前呈現裸露，缺乏植被生長。距離工區約200公尺處的東側有次生林，列為應避免干擾的區域。

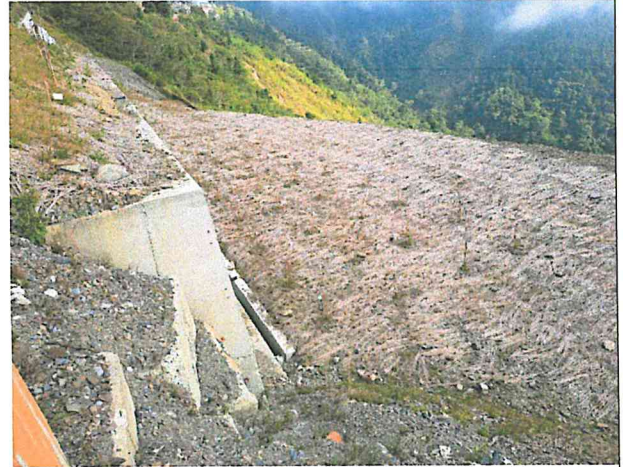
[施工階段]

日期：2022/12/28

說明：無干擾

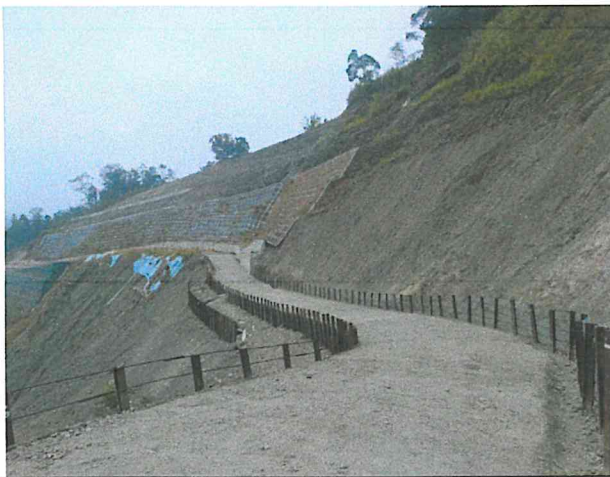
[施工前]

日期：2021/12/20

說明：施工便道使用既有道路，避免額外開闢道路影響工區周邊環境。

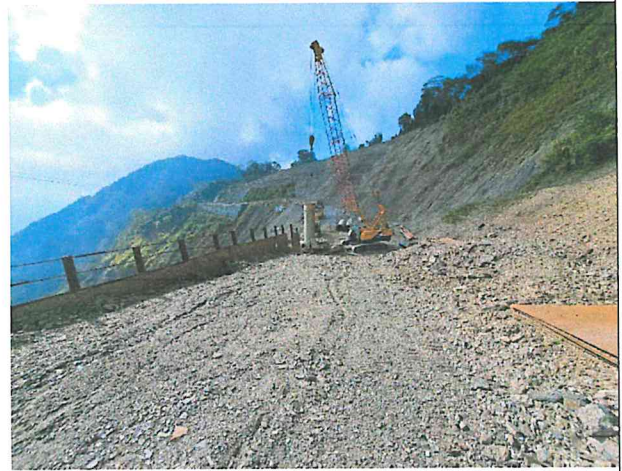
[施工階段]

日期:2022/12/28

說明：施工便道使用既有道路，避免額外開闢道路影響工區周邊環境。
