112 年度利嘉林道 18K-21K 路面及邊坡改善工程

林業保育署公共工程生態友善機制檢核表 施工階段附表(第 1 類)

附表 C11 生態評估紀錄表

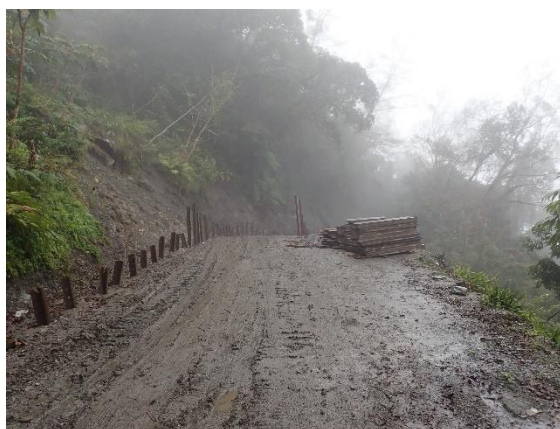
日期：113/02/27

說明：施工僅開挖施作擋土牆範圍，並盡量縮小開挖面積，施工擾動限縮於既有林道上，林道兩側的原始闊葉林和底層植被未受過大的擾動。

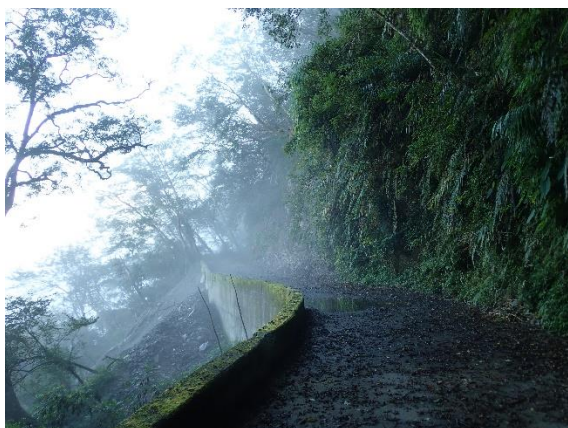
日期：112/11/09

說明：岩生植被植物多樣性相當高，其中包括珍稀植物台東龍膽(NT)，施工應迴避予以保全。

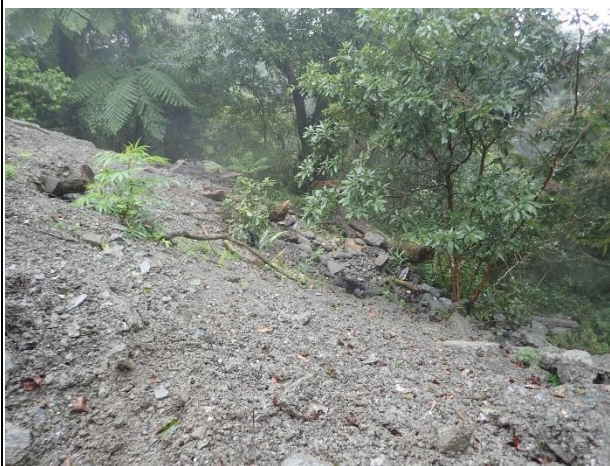
日期：113/02/27

說明：材料及大部分廢棄土方堆置於林道旁，並未增加過大的擾動範圍。工區2開挖後的暫置土方已減少滑落至下邊坡，減少對下邊坡的擾動範圍，並未損傷下邊坡大部分的棲地環境。
