林業保育署公共工程生態友善機制檢核表 提報階段 P01

農業部林業及自然保育署臺東分署
113 年度疫後特別預算-林道設施改善及森林經營基礎路網修建計畫
預定辦理工程勘查紀錄表 (編號○○)

紅石林道10K-18K路面改善工程

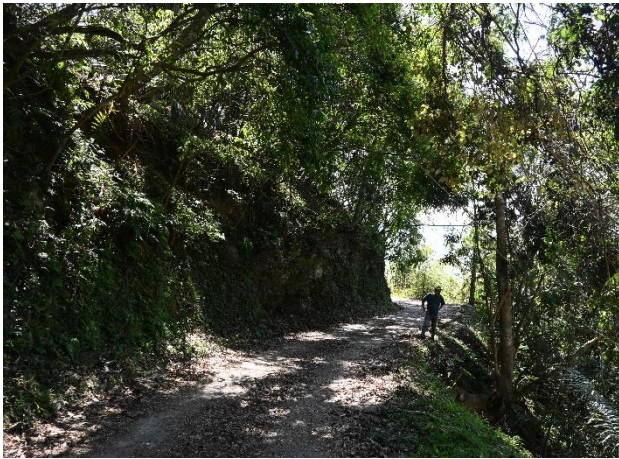
林道兩側多為分層豐富的闊葉林

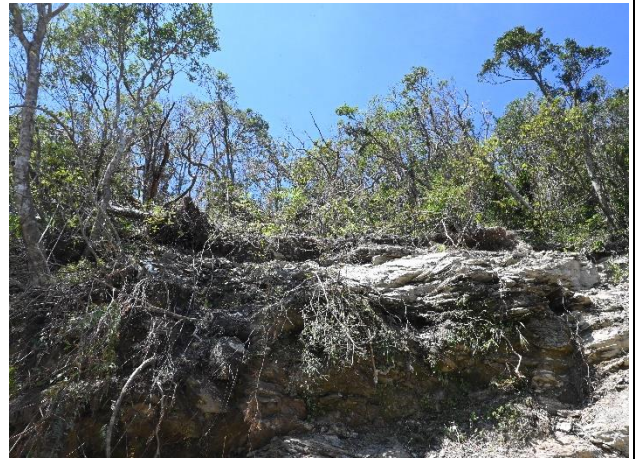
林道 8.5K 處崩塌坡面

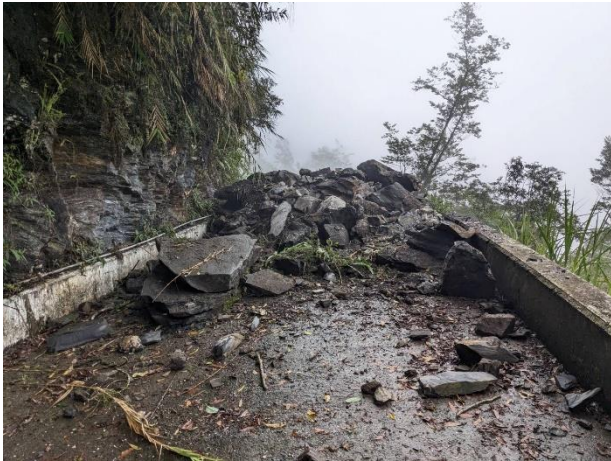
林道 10K+450 處有崩落石損壞路面及護欄

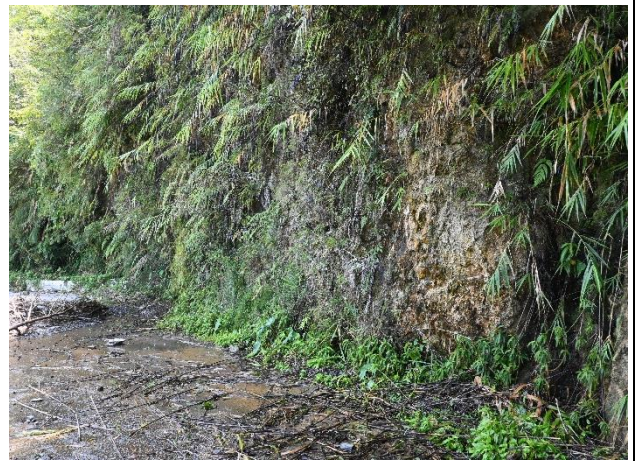
林道 10K 後岩壁植生及水漕為潛在棲地

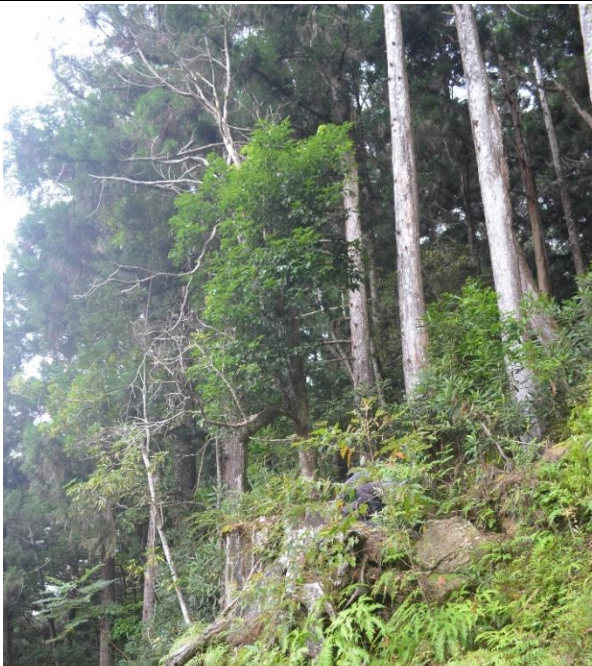
林道 17.5K 處的牛樟(紅皮書:瀕危 EN)

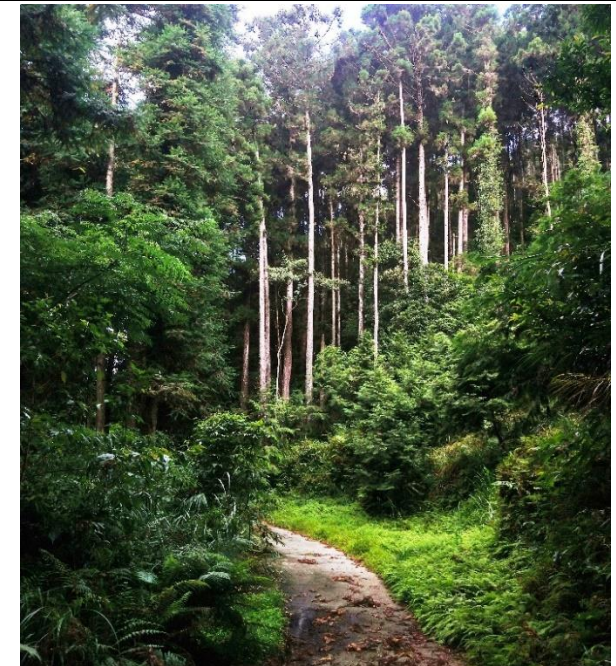
林道 17.5K 由植相鬱閉的人造林喬木層組成
