國有林治理工程第 1 類生態友善機制檢核表 施工階段表單

附表 C11 生態評估紀錄表

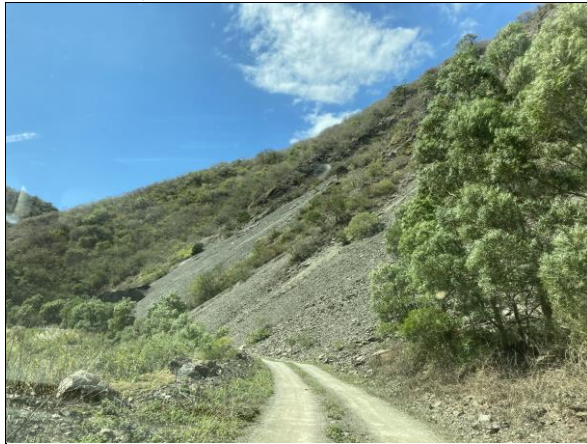
▲右岸大量岩屑崩落

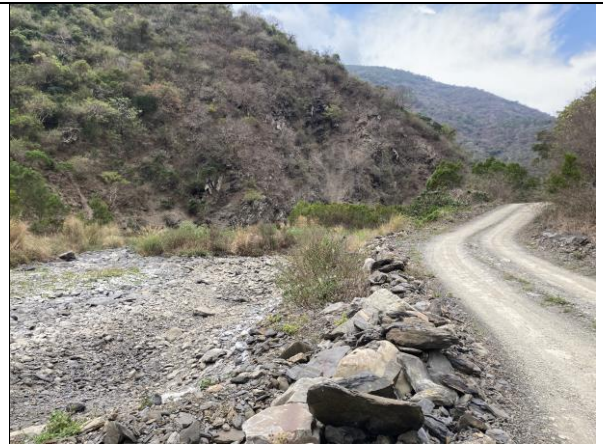
▲右岸道路遭沖刷

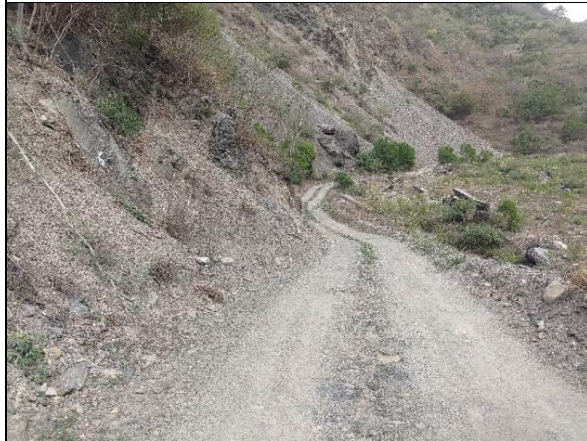
▲道路上邊坡岩屑崩落及凹岸侵蝕

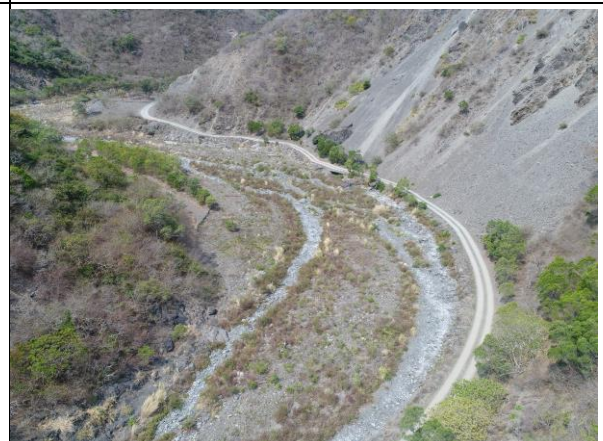
▲工區空拍

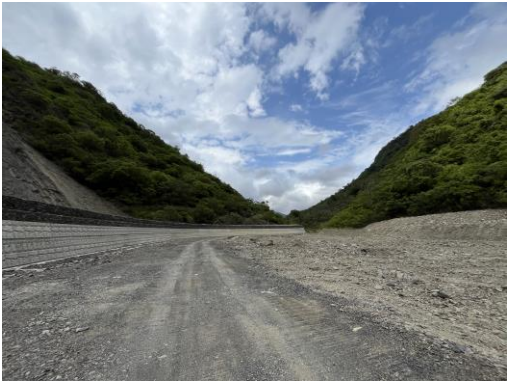
範圍限制現地照片		
項目	狀況摘要	照片 (2024.5.15)
施工便道及堆置區	施工便道及堆置區皆完成恢復

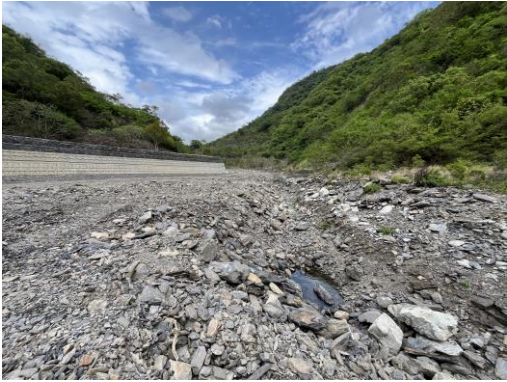
生態友善措施與執行狀況		
生態友善措施	狀況摘要	照片(2024.5.15)
下游沉砂池	池底帆布已清除恢復	 
保留現場溪床大石	原河道之塊石保留情形
