# 萬大聯外道路 8.4K 卡努風災復建工程

## C01 生態友善機制檢核施工單位自主檢查表

檢查日期：113/5/31

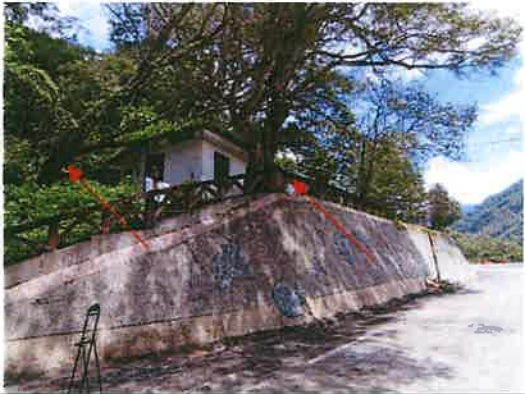
| 1.迴避既有構造物旁相思樹大樹，並於施工前以警示帶圍設，避免工程誤傷。 | |
| <p>日期：112.09.14<br/>說明：2 株相思樹大樹</p> | <p>日期：113.05.31<br/>說明：已執行</p> |

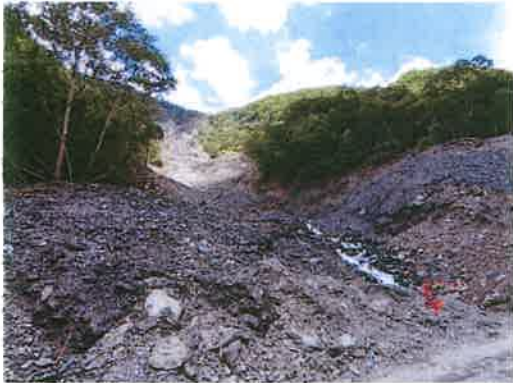
| 2.崩塌地坑溝兩岸林相為未來崩塌地復育期之母樹種原，工程迴避兩岸林相，禁止工程機具及人員進入干擾。 | |
| <p>日期：112.09.14<br/>說明：崩塌地坑溝兩岸林相</p> | <p>日期：113.05.31<br/>說明：<del>土坑溝</del>工程已進行</p> |

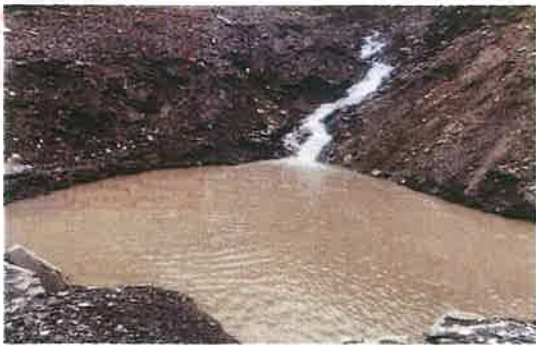
| 3.於靜水池兩側設置動物通道，提供兩生類或爬蟲類利用，避免潭區環境成為生態陷阱。 | |
| <p>日期：112.09.14<br/>說明：風災後坑溝形成深潭</p> | <p>日期：113.05.31<br/>說明：水量小引流至下游(便)</p> |
