# 112 年度利嘉林道 18K-21K 路面及邊坡改善工程

## 林業保育署公共工程生態友善機制檢核表 施工階段附表(第 1 類)

### 附表 C11 生態評估紀錄表

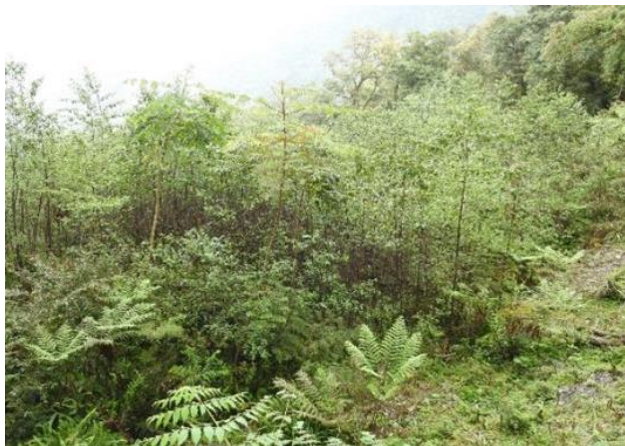
崩塌後形成之台灣赤楊林  
拍攝日期：112/3/28

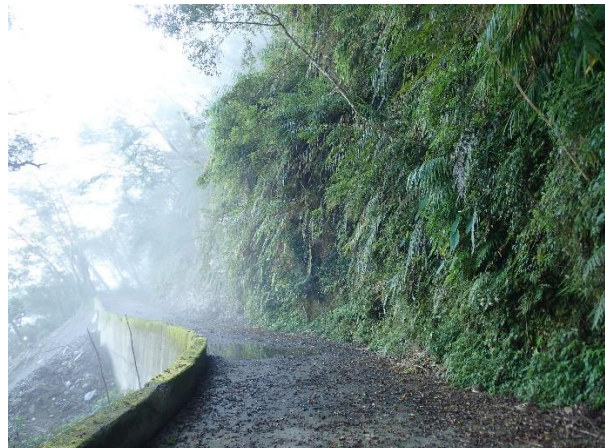
林道上邊坡岩壁之岩生植被  
拍攝日期：112/11/09

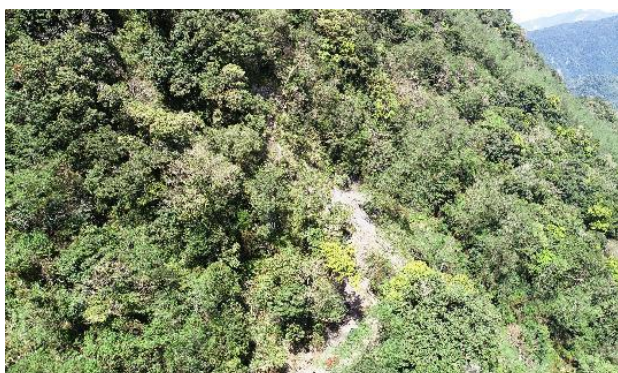
多年來因無法通行未受到干擾，林道兩  
側之天然闊葉原始林林相完整  
拍攝日期：112/3/23

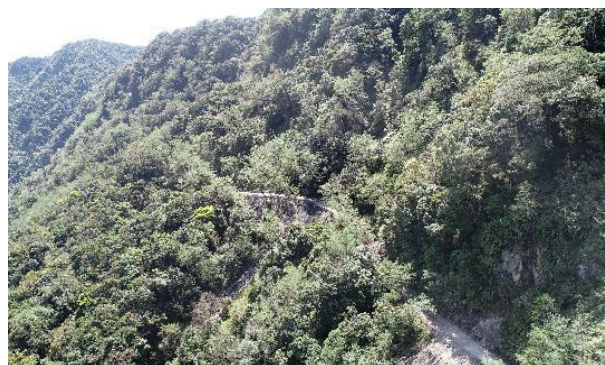
利嘉林道沿線共可見四種植被類型，  
包含台灣赤楊林、原始林、岩生植被  
及崩塌地植被  
拍攝日期：112/3/23

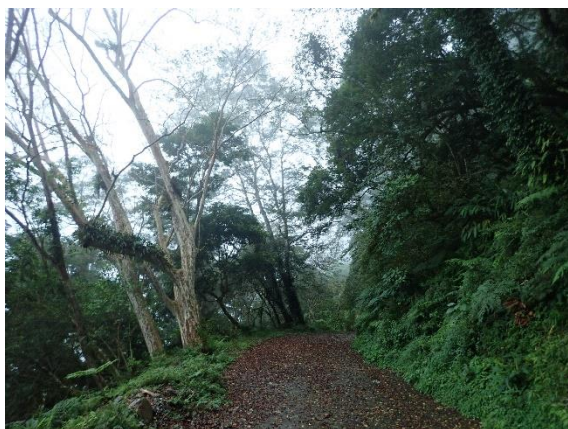
日期：112/11/09

說明：施工範圍應限縮於原林道的既有路面範圍內，應迴避林道兩側之原始闊葉林及底層植被並予以保全，避免造成任何不必要的擾動。

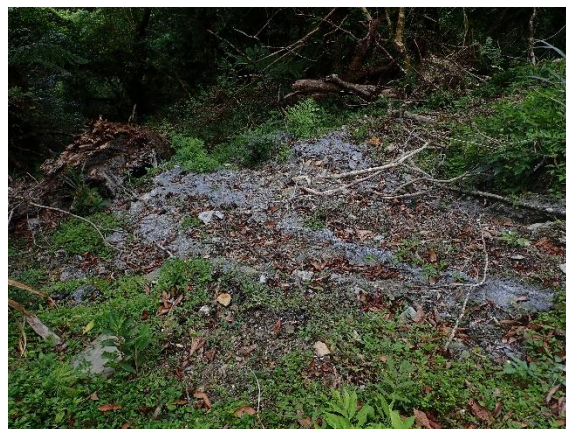
日期：113/06/26

說明：在約 18.3k 的避車彎處，有 2 區混凝土漏料在下邊坡，造成部分底層環境被混凝土覆蓋，生態團隊已請施工人員小心地打除，勿損壞周圍環境，施工廠商應注意日後不能有漏料在下邊坡或其他良好環境上。

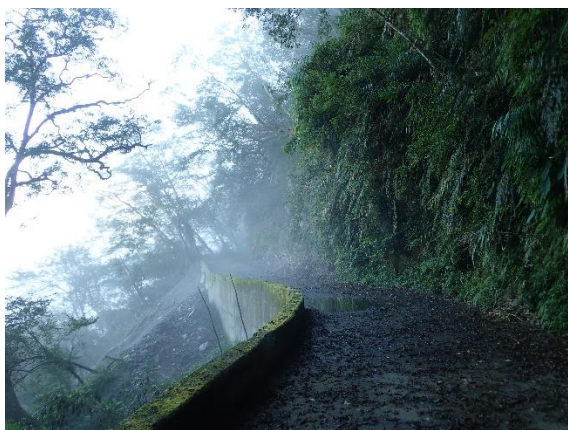
日期：112/11/09

說明：岩生植被植物多樣性相當高，其中包括珍稀植物台東龍膽(NT)，施工應迴避予以保全。

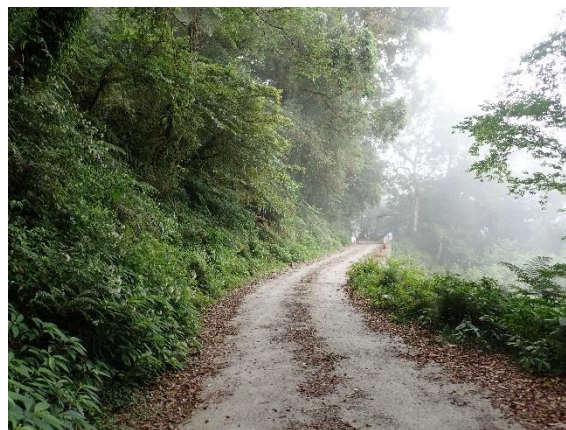
日期：113/06/20

說明：岩生植被雖非位於工區範圍內，但施工車輛及機具行經應迴避予以保全，目前皆未受到擾動。而此區在此季節為斯文豪氏遊蛇出沒的熱點，施工人員行車時應減速慢行，注意路上動靜，避免路殺發生。

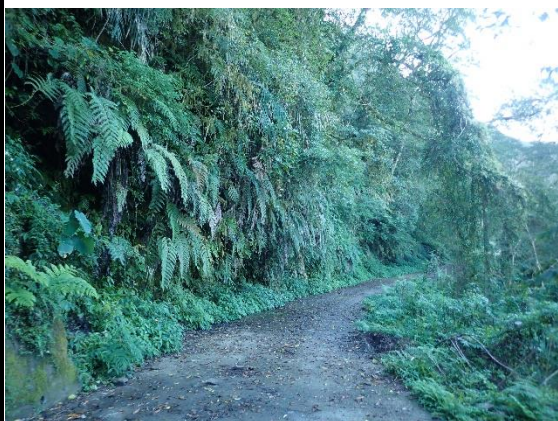
日期：112/11/09

說明：森林邊緣、草本植物及灌叢為許多小型野生動物覓食或休息的棲地，應盡可能縮小大型機具對林道兩側森林邊緣、草本植物及灌叢的影響範圍。

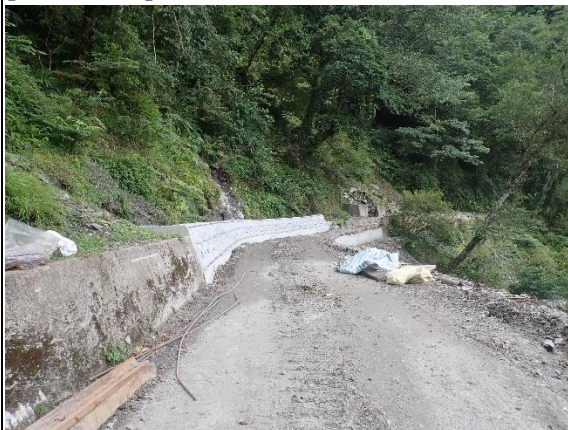
日期：113/06/26

說明：已限縮施作範圍於既有路面及擋土牆必要施作區域，盡量縮小對林道兩側森林邊緣、草本植物和灌叢的擾動範圍。

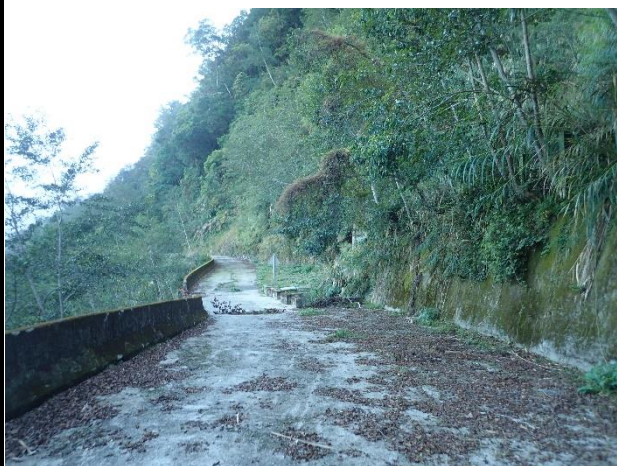
日期：112/11/09

說明：機具、廢棄土方及物料堆置必須妥善置放於指定規劃區域內，勿將土方、物料堆置於路緣植被上，避免損傷珍稀植物及微棲地。非劃定範圍嚴禁堆置破壞，待堆置範圍確定後，生態團隊將更新現場照片。

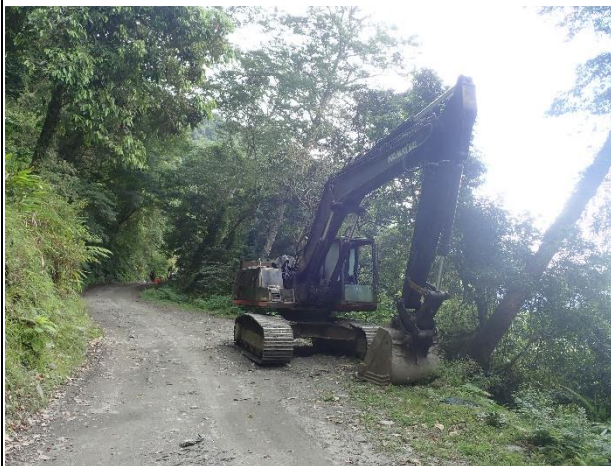
日期：113/06/26

說明：施作工程所需的開挖皆已完成，下邊坡暫置於路肩的土方亦回填完畢，後續不增加開挖範圍，無增加滑落至下邊坡的土方，擾動範圍也已限縮。物料及機具皆置放於既有路面或裸露區域上，未擴大擾動範圍。

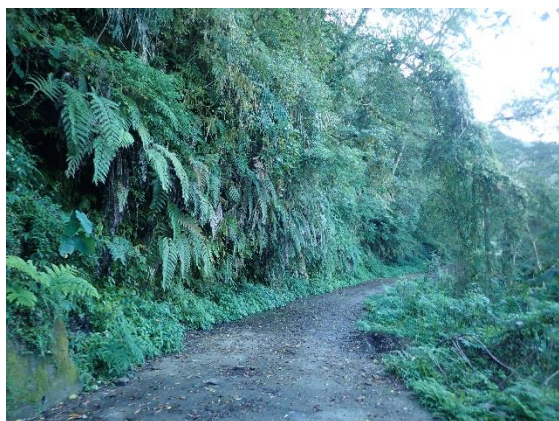
日期：112/11/09

說明：森林邊緣、草本植物及灌叢為許多小型野生動物覓食或休息的棲地，應盡可能縮小大型機具對林道兩側森林邊緣、草本植物及灌叢的影響範圍。

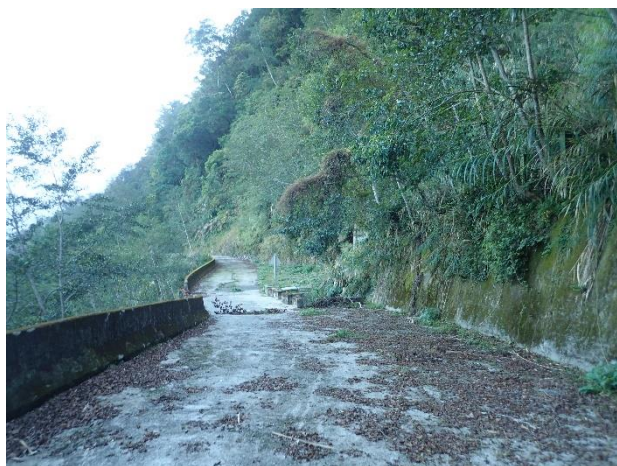
日期：112/11/09

說明：機具、廢棄土方及物料堆置必須妥善置放於指定規劃區域內，勿將土方、物料堆置於路緣植被上，避免損傷珍稀植物及微棲地。非劃定範圍嚴禁堆置破壞，待堆置範圍確定後，生態團隊將更新現場照片。
