112 年度利嘉林道 18K-21K 路面及邊坡改善工程

林業保育署公共工程生態友善機制檢核表 施工階段附表(第 1 類)

附表 C11 生態評估紀錄表

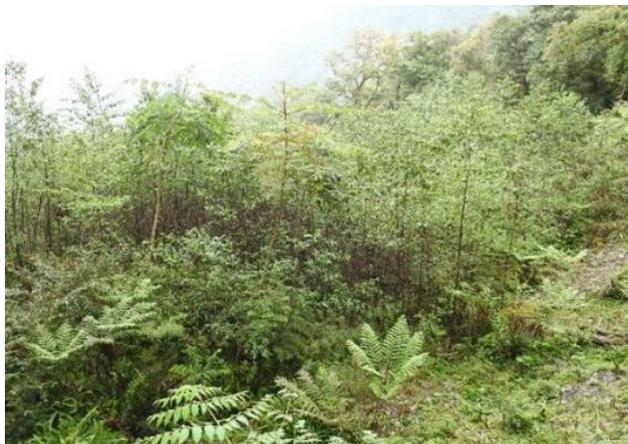
崩塌後形成之台灣赤楊林
拍攝日期：112/3/28

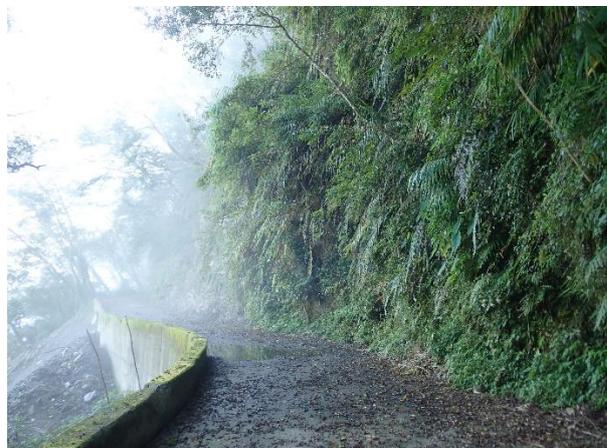
林道上邊坡岩壁之岩生植被
拍攝日期：112/11/09

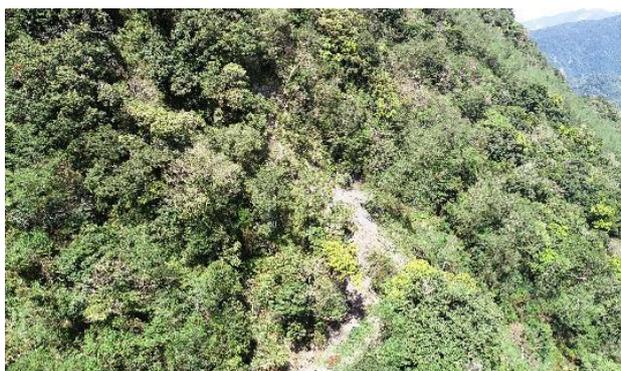
多年來因無法通行未受到干擾，林道兩
側之天然闊葉原始林林相完整
拍攝日期：112/3/23

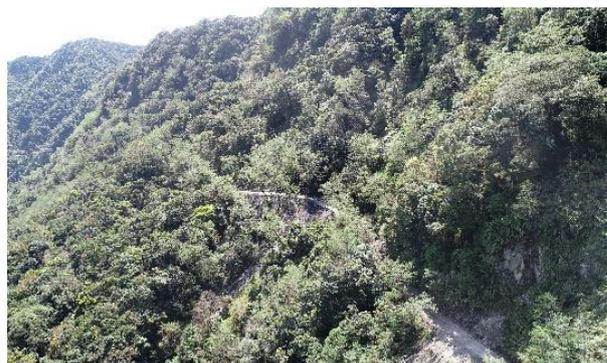
利嘉林道沿線共可見四種植被類型，
包含台灣赤楊林、原始林、岩生植被
及崩塌地植被
拍攝日期：112/3/23

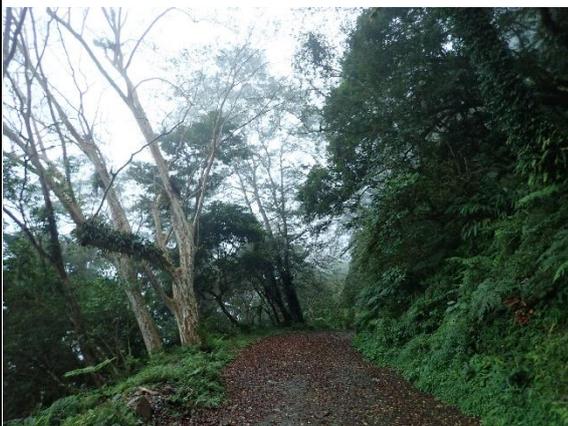
日期：112/11/09

說明：施工範圍應限縮於原林道的既有路面範圍內，應迴避林道兩側之原始闊葉林及底層植被並予以保全，避免造成任何不必要的擾動。

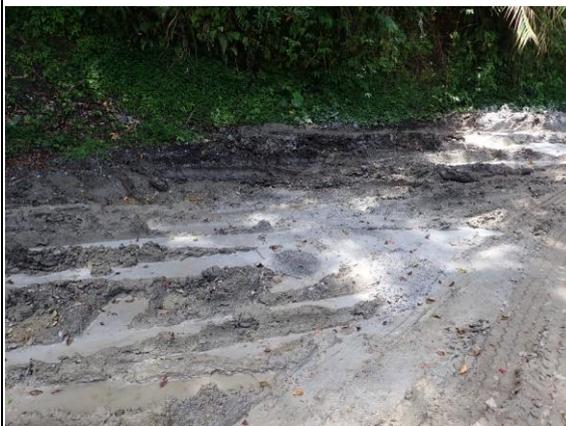
日期：113/07/19

說明：在約 18.3k 處的避車彎處，再度有混凝土漏料至表面及下邊坡，造成部分底層環境被混凝土覆蓋，生態團隊已告知主辦，並請主辦針對缺失做出處置，施工廠商日後應確實宣導水泥車廠商勿隨意傾倒混凝土。

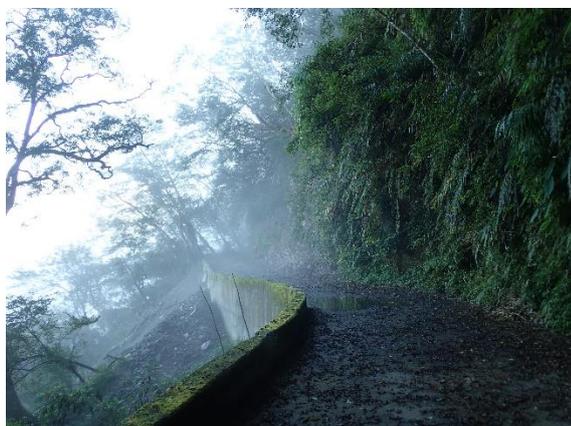
日期：112/11/09

說明：岩生植被植物多樣性相當高，其中包括珍稀植物台東龍膽(NT)，施工應迴避予以保全。

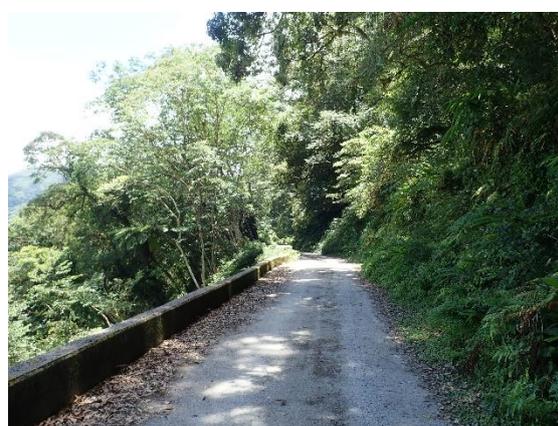
日期：113/07/19

說明：岩生植被雖非位於工區範圍內，但施工車輛及機具行經應迴避予以保全，目前皆未受到擾動。而此區在此季節為斯文豪氏遊蛇出沒的熱點，施工人員行車時應減速慢行，注意路上動靜，避免路殺發生。

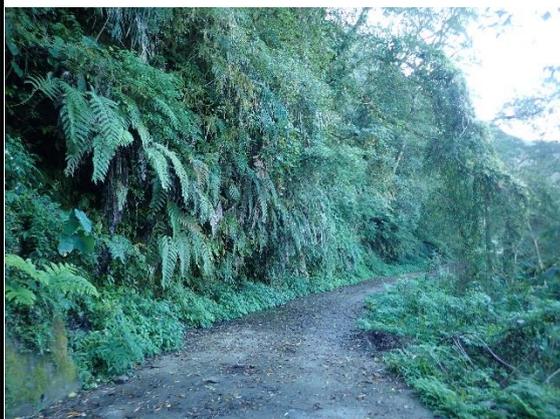
日期：112/11/09

說明：森林邊緣、草本植物及灌叢為許多小型野生動物覓食或休息的棲地，應盡可能縮小大型機具對林道兩側森林邊緣、草本植物及灌叢的影響範圍。

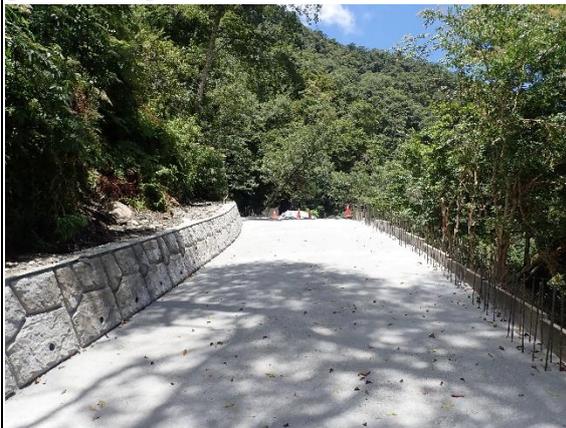
日期：113/07/19

說明：已限縮施作範圍於既有路面及擋土牆必要施作區域，盡量縮小對林道兩側森林邊緣、草本植物和灌叢的擾動範圍。

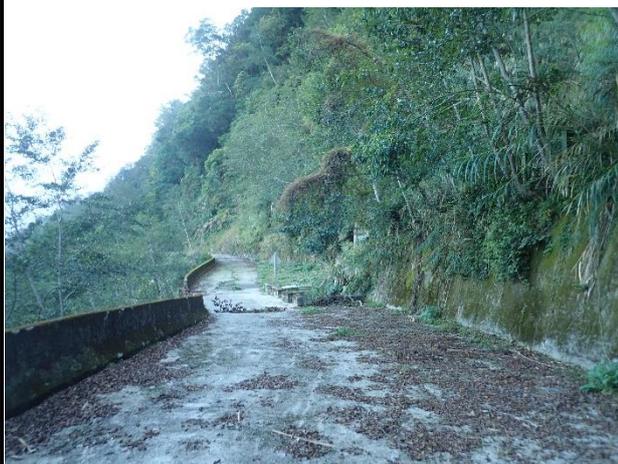
日期：112/11/09

說明：機具、廢棄土方及物料堆置必須妥善置放於指定規劃區域內，勿將土方、物料堆置於路緣植被上，避免損傷珍稀植物及微棲地。非劃定範圍嚴禁堆置破壞，待堆置範圍確定後，生態團隊將更新現場照片。

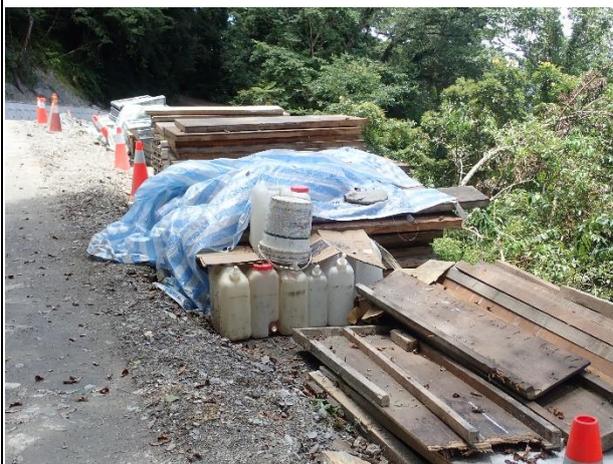
日期：113/07/19

說明：施作工程所需的開挖皆已完成，下邊坡暫置於路肩的土方亦回填完畢，後續不增加開挖範圍，無增加滑落至下邊坡的土方，擾動範圍也已限縮。物料及機具皆置放於既有路面或裸露區域上，未擴大擾動範圍。
