附件一 國有林治理工程生態友善機制檢核表

P01 國有林治理工程生態友善機制檢核表 提報階段表單

行政院農業委員會林務局南投林區管理處 110 年度加強水庫集水區保育治理計畫預定辦理工程勘查紀錄表 (編號 11003RE004)				
工程名稱	110-111 年度萬大溪上游集水區防砂治理工程	執行機關	南投林區管理處	
集水區	主集水區：濁水溪	工程勘查地點	縣市別	南投縣，仁愛鄉
	子集水區：武界調整池		坐標 (TWD97)	X：267955 Y：2649762
工程勘查時間	109 年 4 月 28 日		濁水溪事業區第 2 林班 保安林 林道 其他：_____	
崩塌地面積	2.0 公頃	工程項目	防砂工程	
預估經費	26,200 仟元	機制類別	<input type="checkbox"/> 第 1 類 <input checked="" type="checkbox"/> 第 2 類 <input type="checkbox"/> 第 3 類	
環境概況	(一) 野溪坑溝土砂災害描述及保全對象：萬大溪土砂淤積,溪水擺盪沖刷兩岸造成山坡崩塌土砂大量下移造成下游災害。 (二) 坡面崩塌沖蝕狀況描述及保全對象：坡面崩塌約 2 公頃，保護奧萬大森林遊樂區。 (三) 林道現況：起迄地點：自 _____ 至 _____ 止，長度 _____ 公尺、寬度 _____ 公尺，起迄地點高低差(由航測圖判視) _____ 公尺、平均坡度 _____ %。 (四)其他：_____			
預期效益	崩塌地處理(復育)面積 _____ 平方公尺；防砂量 _____ 立方公尺；受益面積 _____ 公頃；野溪清疏 _____ 立方公尺；保護人口 _____ 人；村落(房舍) _____ 戶；農田果園 _____ 公頃；林地 _____ 公頃；林道 _____ 公里；公路 _____ 公尺；林道路基及上下邊坡處理排水設施 _____ 公里；遊樂區遊客人數 _____ 人/年；節能減碳工項 _____ 植生綠化 _____ ；節能減碳工項比例(%) _____ ；節能減碳工項經費(元) _____ 其他：_____			
處理工法(內容)	護岸 400 公尺、基樁 400 根、河道清疏 1000 公尺

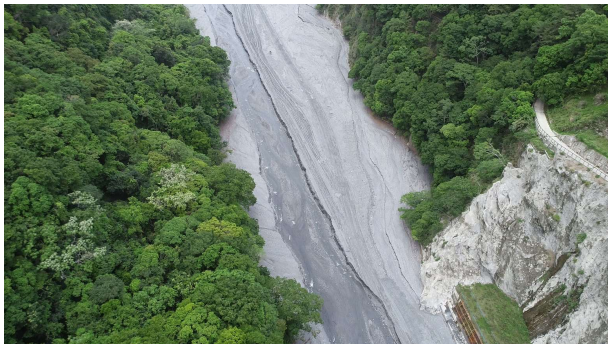
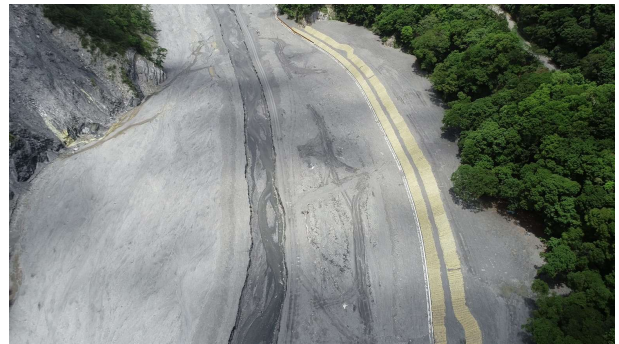
治理區位於萬大溪流域，溪床腹地寬廣，溪床淤積大量細礫、細砂等砂石，右岸已有前期造型模板護岸及丁壩挑流工，萬大溪流域經前期清疏工程後，目前溪流主流偏於左岸，河寬約 8 至 15M，清疏工程終點約至此溪段，下游溪段多沿左岸岩壁自然擺盪，水質因工程持續擾動造成土砂不穩定，呈現略為混濁之泥色，透明度不佳，水域型態多為淺流及淺瀨環境，缺乏深流及潭區，較不利於水域生物利用；左岸林相為天然林，皆無人無干擾之跡象，屬於良好之野生動物棲息地，並有大面積崩塌裸露地，持續有零星土砂崩落至溪床，右岸土砂回填區至奧萬大聯外道路間為天然林林相，記錄檫、野桐以及山黃麻等喬木，灌木層可見臺灣山桂花、杜虹花、小構樹以及密花苧麻，草本層可見大花咸豐草、臺灣蘆竹、紫花霍香薊及腎蕨等，整體右岸環境因鄰近奧萬大森林遊樂區人為干擾較為頻繁，且多數工程設施皆於右岸施作，故對野生動物干擾較大，但對鳥類等移動性良好之物種影響較小，周圍鳥類資源仍相當豐富。
