臺南市六甲區保安林防砂治理第二期工程

C01 生態友善機制自主檢查表

表號：___ 檢查日期：110/08/31

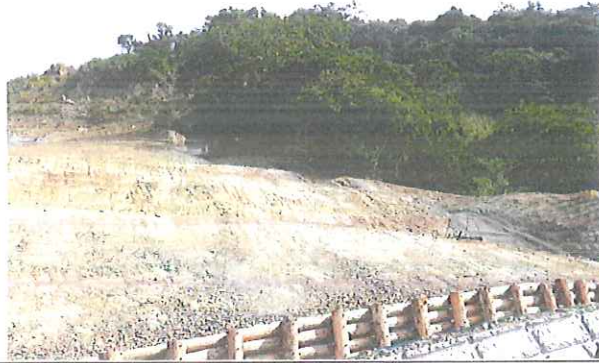
1.保留樹島與大於 10 公分之既有樹木(如潤葉榕、山黃麻)且施工便道避開樹林，施工期間以警示帶標示，避免施工機具與人員干擾。

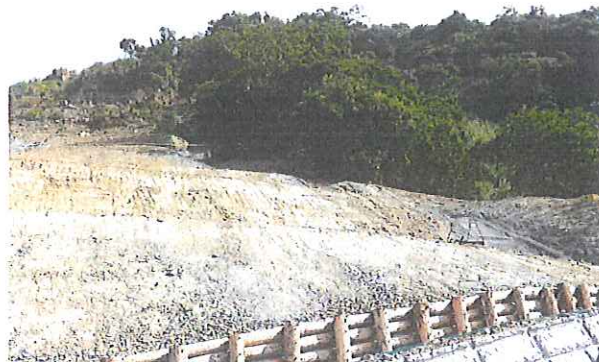
3.崩塌地上採用木構造擋土柵設計，有利於植被恢復生長。
