附錄 14_111-112 年度田中鎮 1704 保安林普興坑整治工程

E1 國有林治理工程第 1 類生態友善機制檢核表 主表 (1/4)

國有林治理工程生態友善機制檢核表 提報階段附表 P-01

E01 生態評估人員/民眾參與意見紀錄表

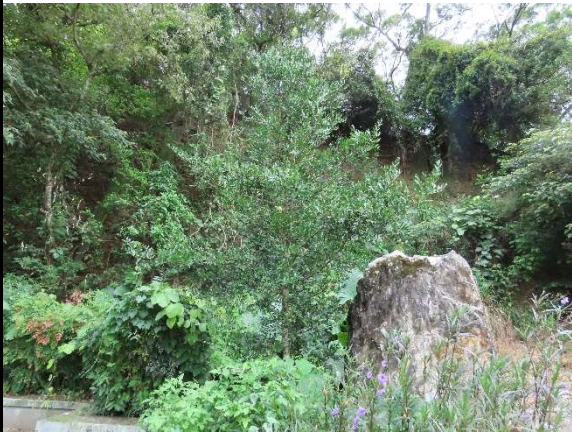
竹柏(座標：211335,2639019)

1. 內灣坑工區溪段無水，溪床平緩且多為堆積土砂，兩側已有草生植被生長，提供野生動物棲息覓食之良好環境，是否需規劃整治，請再考量。
2. 溪床記錄有多株大樹，其中包含棟及山黃麻，皆為結實量大之樹木，可提供野生動物大量食物來源，另溪床兩側冰溪植被完整，若需整治應優先迴避兩側濱溪植被及溪床內大樹。
3. 治理溪段鄰近區域記錄有竹柏一株，為2017 臺灣維管束植物紅皮書名錄列為 EN 瀕危之物種，雖為人工植栽，但考量其物種多樣性，應現地保留，其位置照片如下圖。
