E01 生態評估人員/民眾參與意見紀錄表

編號：02

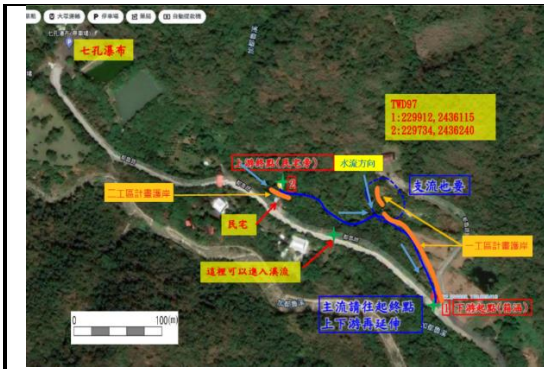
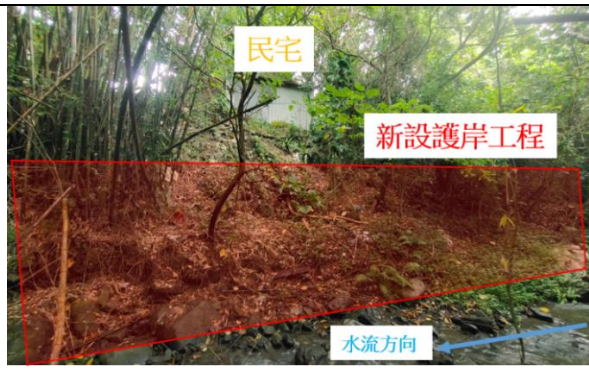
填表人員 (單位/職稱)	陳映均 漢林生態顧問有限公司	填表日期	民國 111 年 10 月 4 日
參與項目	<input checked="" type="checkbox"/> 現地勘查 <input type="checkbox"/> 施工說明會 <input type="checkbox"/> 訪談 <input type="checkbox"/> 公聽 <input type="checkbox"/> 座談會 <input type="checkbox"/> 其他_____	參與日期	民國 111 年 10 月 2 日
參與人員	單位/職稱	參與角色	
張怡	屏東縣環境保護聯盟	在地環境NGO	
余楊新化	藍色東港溪保育協會	在地環境NGO	
劉川	墾丁國家公園管理處退休人員/鳥類專家	在地環境NGO	
蔡靜薇	荒野保護協會	在地環境NGO	
郭盈蘋	荒野保護協會	在地環境NGO	
黃采文	荒野保護協會	在地環境NGO	
李杰熹	荒野保護協會	在地環境NGO	
余澤遠	荒野保護協會	在地環境NGO	
何宣慶	海生館	生態研究學者	
李政璋	東峰生態顧問企業社	生態研究學者	
潘秀蘭	在地居民	在地居民	
陳映均	漢林生態顧問有限公司/經理	生態檢核團隊	
黃雅蘭	漢林生態顧問有限公司/專案調查	生態檢核團隊	
顏士傑	漢林生態顧問有限公司/專案調查	生態檢核團隊	
意見摘要	處理情形回覆 陳映均(漢林生態顧問有限公司) 顏士傑(漢林生態顧問有限公司)		
本案「加都魯溪支流整流工程」經現勘後,計畫分成兩處施作工區(參考以下圖說) 一工區:下游溪岸左岸整治(小支流匯流點起至道路箱涵及部分小支流溪岸) 二工區:上游民宅後方溪岸右岸整治 本案計畫就兩工區既有護岸設施(原有砌石或混凝土護岸)、涵箱等修繕補強及新設保護性護岸工程。
