國有林治理工程第 1 類生態友善機制檢核表 施工階段表單

附表 C11 生態評估紀錄表

填表人員 (單位/職稱)	江鴻猷 (山昇資訊有限公司/計畫專員)	填表日期	民國 112 年 5 月 29 日		
工程名稱(編號)	德芙蘭步道吊橋維護改善工程				
1.生態團隊組成：					
單位/職稱	姓名	負責工作	學歷	專業資歷	專長
爾灣水利工程技師事務所/水利技師	趙倬群	生態調查與檢核規劃、成果分析	美國 UCIrvine Civil&Environmental Eng. 博士	10 年	河川環境管理、水文分析、地理資訊系統應用、生態檢核
爾灣水利工程技師事務所/計畫工程師	張詩晨	評估潛在生態課題與生態保全對象、提出生態保全對象	國立中興大學水土保持學系 碩士	5 年	生態檢核、UAV、地理資訊系統應用
山昇資訊有限公司/總經理	鄭詠升	評估潛在生態課題與生態保全對象、提出生態保全對象	國立交通大學土木工程學系 博士	6 年	生態檢核、公私協力、環境監測、空間資訊
山昇資訊有限公司/計畫專員	張誌嘉	評估潛在生態課題與生態保全對象、提出生態保全對象	逢甲大學水利系學士	2 年	生態檢核、環境監測
山昇資訊有限公司/計畫專員	江鴻猷	評估潛在生態課題與生態保全對象、提出生態保全對象	國立中興大學森林學系碩士	4 年	動植物、棲地評估、生態資源分析

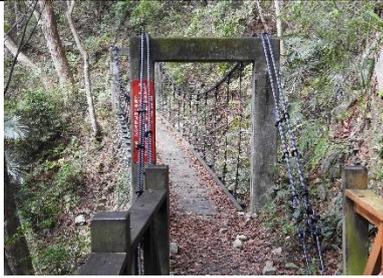
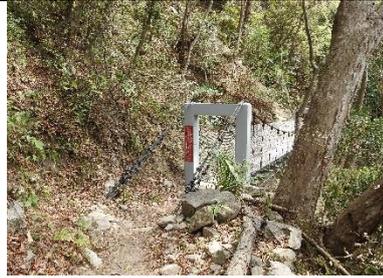
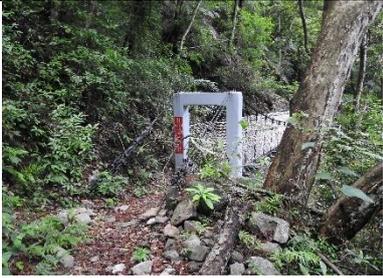
施工前(111/2/9)	施工中(112/3/25)	施工後(112/5/24)
周邊植被 (吊橋 1)

說明：工程依照施作範圍限制施作，未影響周邊植被，完工後除坡面整理之範圍外，植被生長狀況良好，未有破壞或損傷現象。			
周邊植被 (吊橋 2)

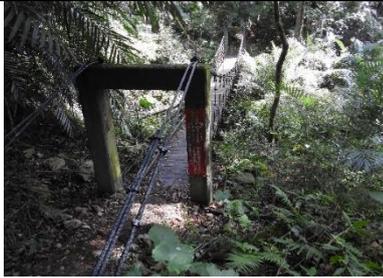
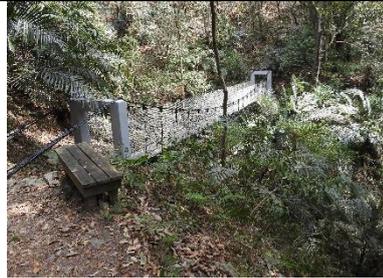
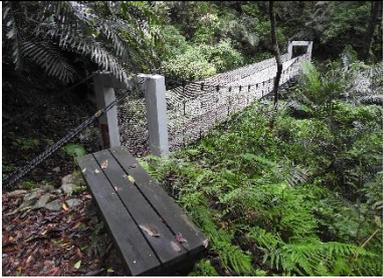
說明：工程依照施作範圍限制施作，未影響周邊植被，植被生長狀況良好，未有破壞或損傷現象。

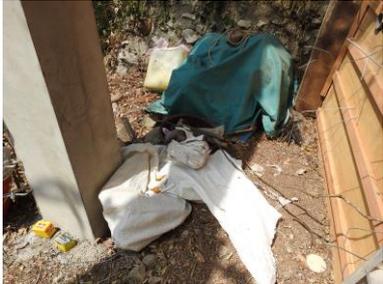
<p style="text-align: center;">臨時置料區</p>
生態保全對象狀況		
生態保全對象	狀況摘要	照片(拍攝日期：112年3月25日)
周邊植被	天然林分生長狀況良好，未有人為或機械破壞之跡象。

範圍限制現地照片		
項目	狀況摘要	照片(拍攝日期：112年3月25日)
施工便道及臨時置料區	施工便道使用既有步道，並未新闢便道，且多以人工搬運，而臨時置料區亦選用步路旁裸露地，並未大面積移除既有植被。

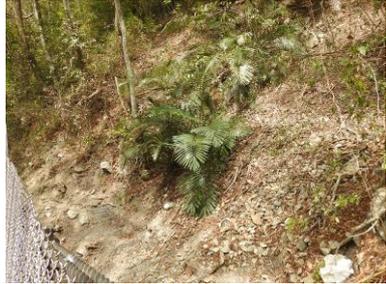
坡面整理
6.生態友善措施與執行狀況(完工階段勘查)		
範圍限制現地照片		
項目	狀況摘要	照片(拍攝日期：112年5月24日)
施工便道及臨時置料區	施工便道使用既有步道，並未新闢便道，且多以人工搬運，而臨時置料區亦選用步路旁裸露地，並未大面積移除既有植被。

生態友善措施執行狀況		
生態友善措施	狀況摘要	照片(拍攝日期：112年3月25日)
林木根系保護	確實執行。坡面整理施工時避免影響植物根系。

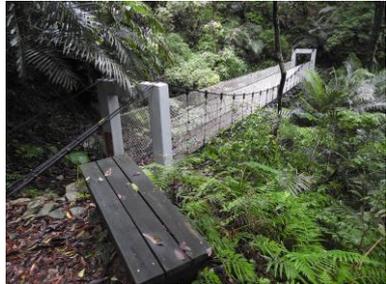
周邊植被
生態友善措施與執行狀況		
生態友善措施	狀況摘要	照片(拍攝日期：112年5月24日)
林木根系保護	確實執行。坡面整理施工時避免影響植物根系。

臨時置料區已復原
生態保全對象狀況		
生態保全對象	狀況摘要	照片(拍攝日期：112年5月24日)
周邊植被	天然林分生長狀況良好，未有人為或機械破壞之跡象。

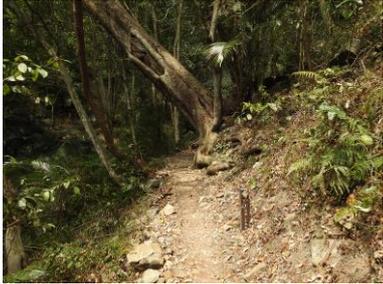
施工復原情形		
措施	狀況摘要	照片(拍攝日期：112年5月24日)
<input checked="" type="checkbox"/> 施工便道與堆置區環境復原	使用既有步道做為施工便道，工程做為未有擾動。臨時置料區已恢復。

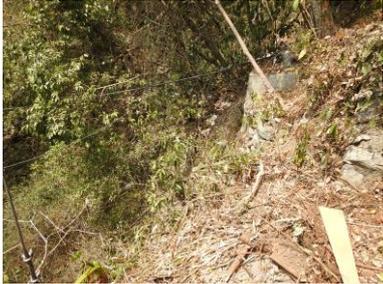
步道未受施工影響
