# 國有林治理工程第 1 類生態友善機制檢核表 施工階段表單

附表 C11 生態評估紀錄表

| 工程名稱(編號) | 利嘉溪溪流環境改善三期工程 | | | | |

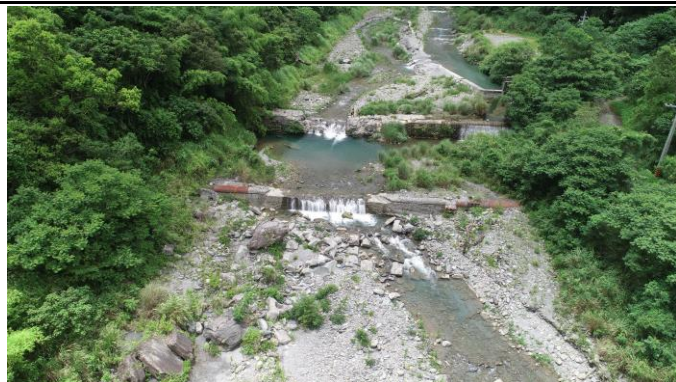
拍攝日期：2023/06/30

說明：溪流兩岸濱溪帶為動物覓食及棲息利用的棲地。

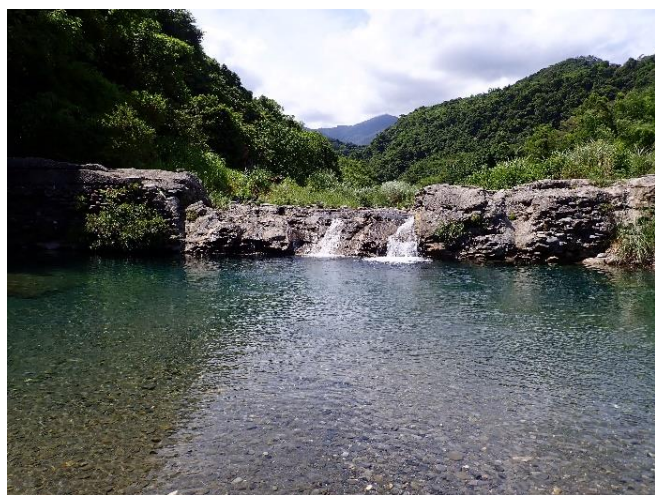
拍攝日期：2023/07/21

說明：七號壩下游潭區於枯水期時為重要的水生生物庇護空間，施工後應確保該棲地之復原。

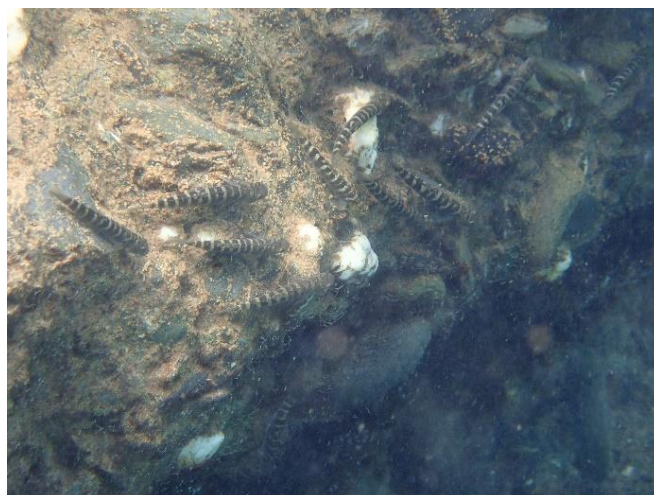
拍攝日期：2023/07/21

說明：大量的日本禿頭鯊沿著七號壩壩體攀爬上溯。

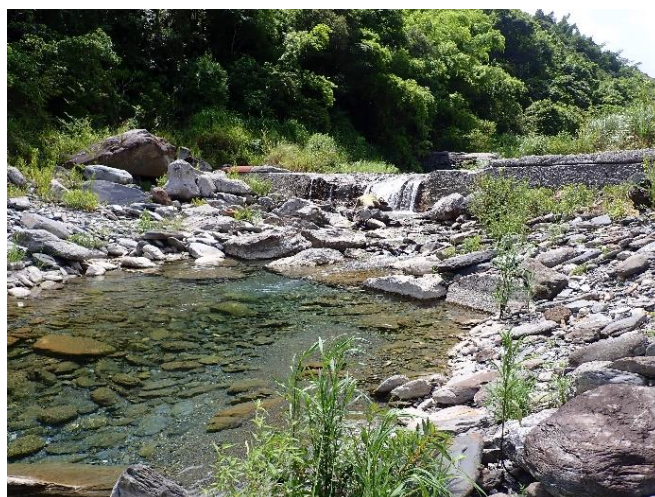
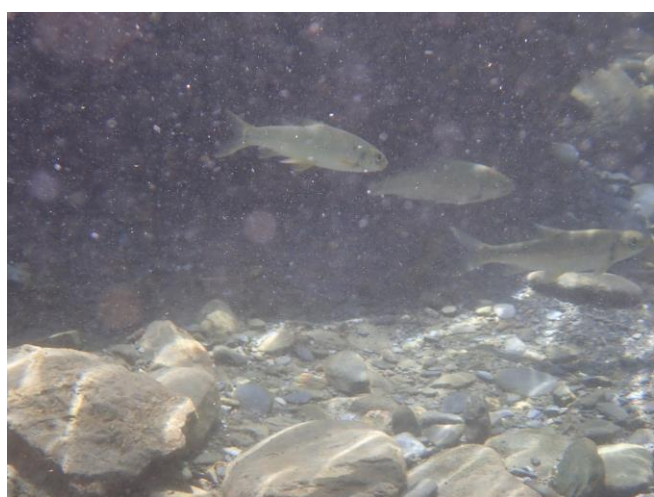
| <p>拍攝日期: 2023/07/24</p> <p>說明：七號壩副壩下游由許多大小不一的塊石營造多孔隙的環境，提供多樣化的空間供水生生物棲息。</p> | <p>拍攝日期：2023/07/24</p> <p>說明：七號壩副壩下游因大型塊石形成急瀨，湍急的水流以及多孔隙的環境，為苦花喜歡棲息的棲地類型。</p> |
