墾丁遊樂區遊客中心周遭與人工湖區 整體景觀改善工程

第一類生態檢核報告

執行機關： 逢甲大學

中華民國 111 年 3 月

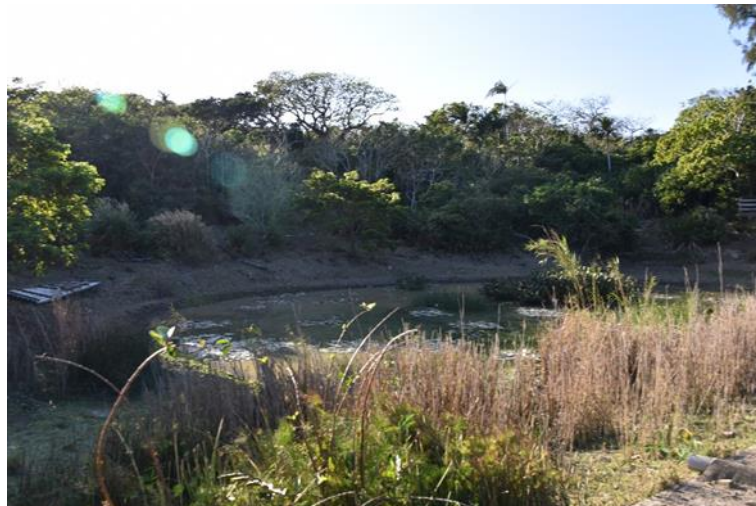
圖 1 人工湖現地照片(攝於 110/02/17)

本計畫生態相關人員已於 110 年 2 月 17 日協同艾利肯創意生活公司前往現地進行勘查以及基本設計審查(如圖 1、圖 2 所示)，並進行棲地評估、生態議題評析及友善措施建議等作業。於 3 月 30 日進行細部設計審查，環境友善措施原則及建議如下：

1. 請參考所提供之生態友善措施建議(水域及陸域)，墾丁國家森林遊樂區內植物生態豐富，請縮小施工範圍及工程量體，儘量保留自然生長之植被，水生植物區具解說教育之功能，故請協助保留既有水生植物。
2. 版橋處淺溝宜注意高低落差，或局部處理緩坡化，避免小型動物陷落其中。
3. 需移植樹木移植處為何？移植作法(及植栽保護)？請提供前後對照圖與園方協調，需於開工前、中、後照片做紀錄，此將作為後續施工自主檢查重點項目之一。
4. 記錄有多種鳥類(含保育類)，故建議施工期間避開其活動旺盛之時段(晨昏)，以減輕影響。
5. 建議編列防揚塵預算(如灑水及防塵網等)，以減輕揚塵對周遭環境的影響。

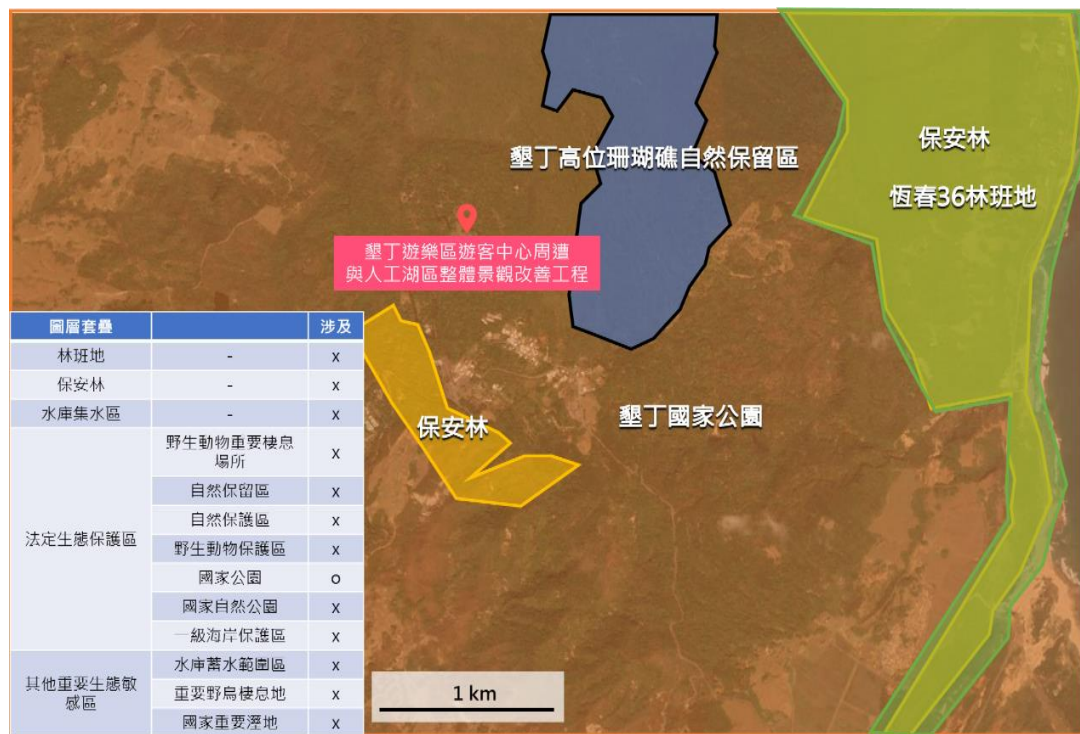
圖 3 生態敏感區套疊圖

藉由圖層套疊得知工程區位於國家公園內（如圖 3 所示），周圍多是人為栽植或天然之植栽，地形及植被種類豐富多樣，使得陸域生態資源豐富，水域為人工池靜水域，池內水色混濁且有些許異味。調查結果顯示，魚類有孔雀花鱗及大肚魚，水生昆蟲有龍蝨科成蟲，屬於中度污染的指標性物種。

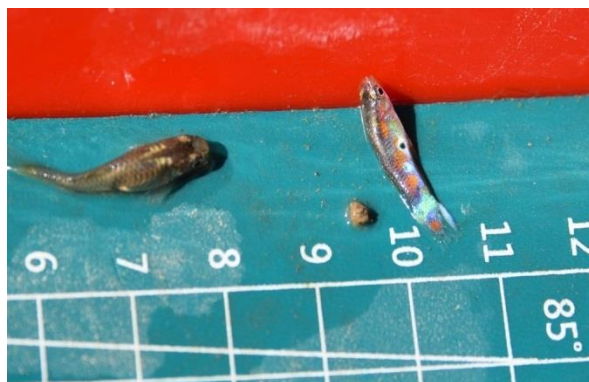
圖 5 魚類調查照片(左：食蚊魚、右：孔雀花鱗)

於 110 年 2 月 1 日及 2 月 2 日進行人工湖水域生態調查，調查結果：魚類有孔雀花鱗及食蚊魚，水生昆蟲有龍蝨科成蟲，螺貝類則有福壽螺，皆為耐汙力強之水中生物(如圖 5、圖 6 及表 1、表 2 所示)。

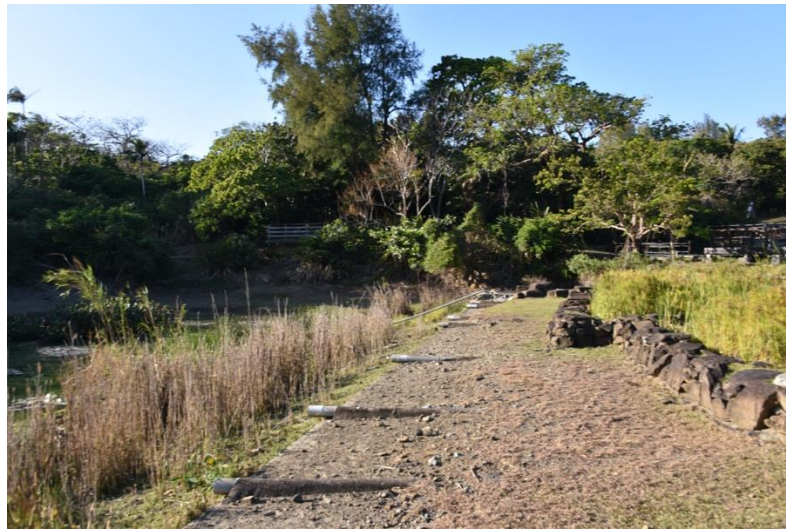
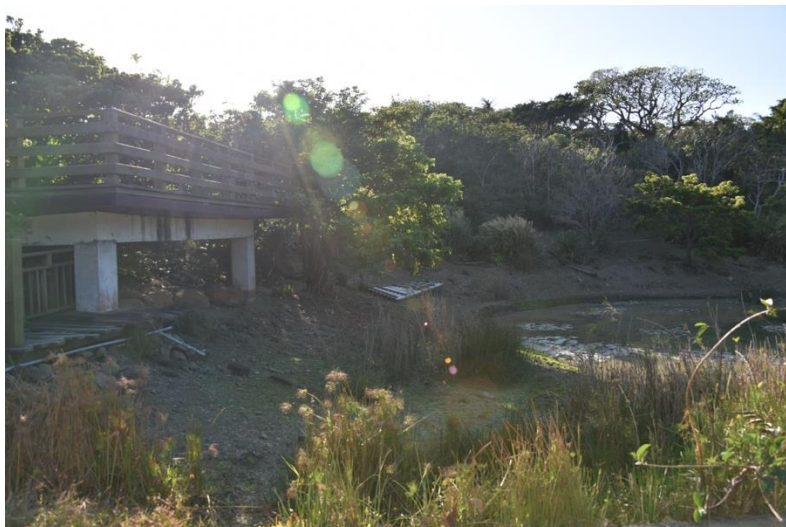
4.棲地影像紀錄：

水域環境棲地：工程範圍內有一人工生態池，本團隊於110年2月2日前往調查生態池內水域生物，以蝦籠進行捕獲，紀錄為食蚊魚、孔雀花鱗和龍蟲，無重要保全對象。

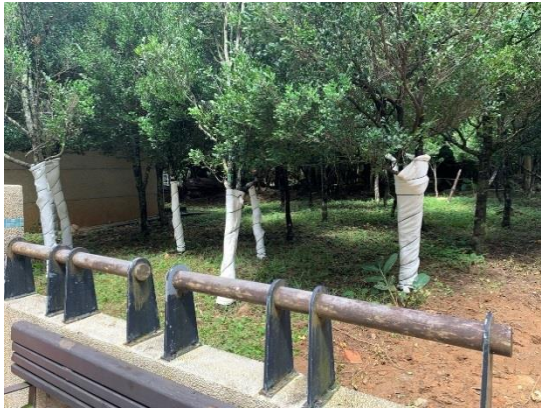
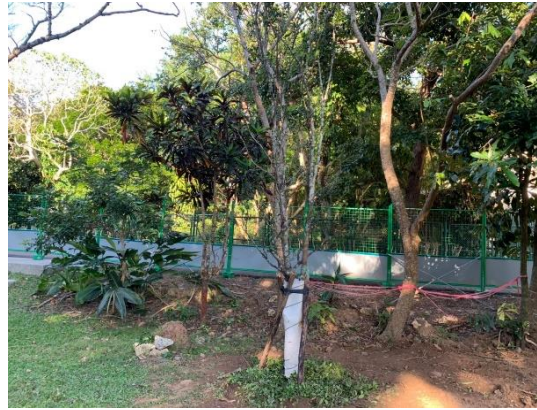
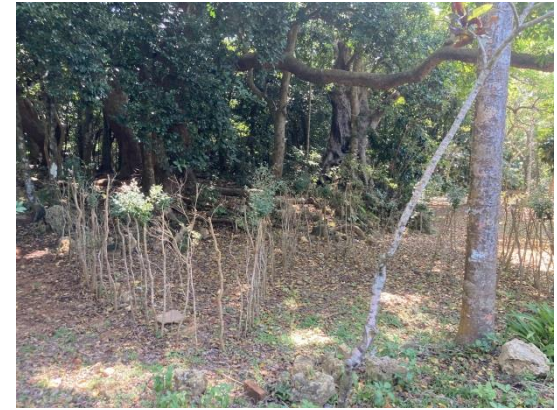
圖 8 樹木移植處，於開工前、中、後拍照做紀錄

下圖 8 至圖 12 呈現施工過程中，生態保全對象與友善措施分別於 110 年 8 月 30 日(施工前)、12 月 31 日(施工進度 61.77%)與 2 月 24 日(完工)之現況照片。

項 目	項 次	檢查項目*	執行結果				執行狀況陳述
			已執行	執行但 不足	未執行	非執行 期間	
生態 保 全 對 象	1	標示施工範圍，避免干擾工程範圍外之植被帶與既有水生植物	○				已使用施工圍籬，區隔出施工範圍，未干擾
	2	樹木移植處，於開工前、中、後拍照做紀錄，此將作為後續施工自主檢查重點項目之一	○				已施作完成
生態 友 善 措 施	3	版橋處淺溝應注意高低落差，或局部處理緩坡化，避免小型動物陷落其中	○				已施作完成
	4	定時對施工道路及車輛進行灑水或使用防塵網，以減輕揚塵對周遭環境的影響	○				已定時執行灑水
	5	施工動線利用既有裸露地或步道空間，並預留現地加工空間	○				使用廣場空地為施工動線
	6	記錄有多種鳥類(含保育類)，應避開晨昏時段施工以減輕干擾，施工時間以 8 點到 17 點為宜	○				施工期間在 8 到 17 點之間
	7	將工程及民生廢棄物集中且加蓋處理，並定期帶離現場，避免野生動物誤食或誤傷	○				每日清理清運
	8	限制工區速度並注意輪下動靜，以避免路殺或誤傷	○				已遵守限速 15 公里
	9	於工區設置圍籬，以避免工程對周邊環境之影響，亦避免動物誤入工區	○				已設置施工圍籬
	10	避免將工程材料置放於鄰近大樹根系上，並明確規劃出暫置區	○				已施作完成
	11	步道拆除區域鋪設草毯	○				已施作完成
