| 行政院農業委員會林務局羅東林區管理處 | 繪圖：劉昀諭 | 技師：潘信楨 | 技師執業圖記與簽署 | 設計單位：CR/克力工程顧問有限公司 | 單位：如圖 | 工程名稱：羅區60林班(古魯林道0.1K)崩塌整治工程 | 版本：預算 |
| | 設計：劉昀諭 | 主管：潘信楨 | 日 潘信楨 | 聯絡電話：(03)9229627 | 比例尺：如圖 | 圖名：生態情報圖與生態關注圖 | 圖號：02/10 |

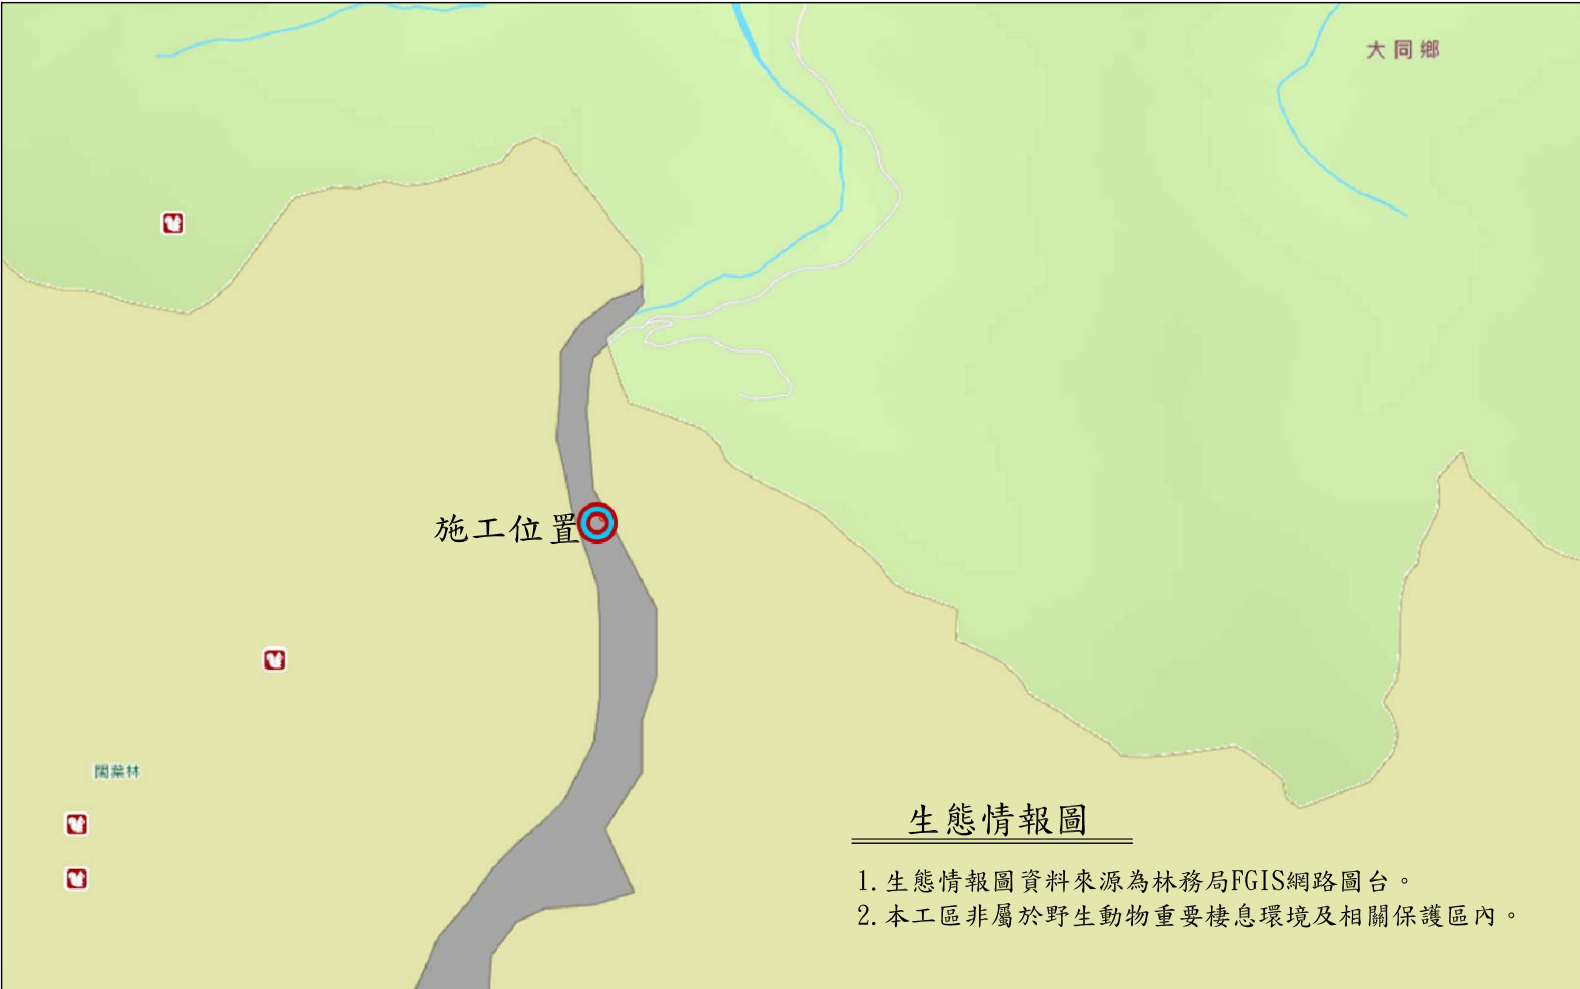
生態情報圖

1. 生態情報圖資料來源為林務局FGIS網路圖台。
2. 本工區非屬於野生動物重要棲息環境及相關保護區內。

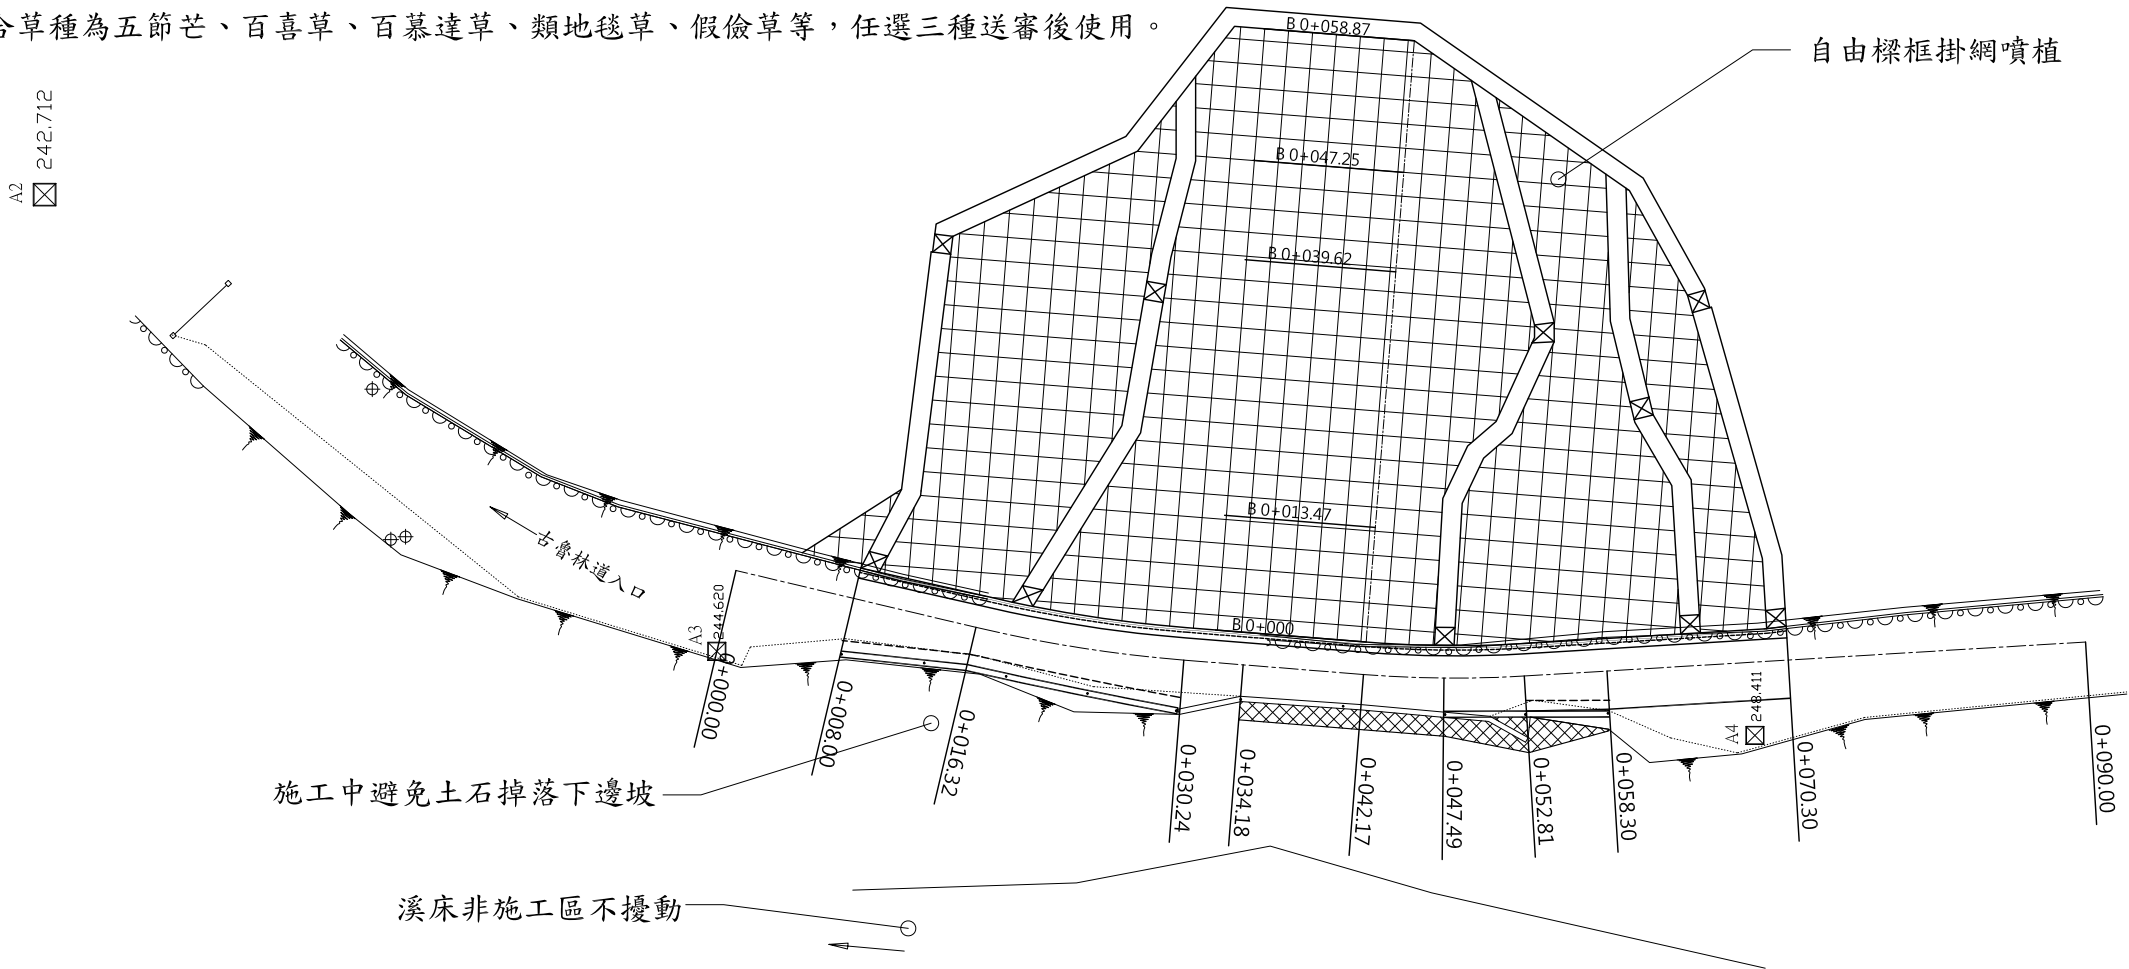
生態關注圖

1. 施工過程中盡量避免擾動邊界外之自然現況等非施工區域。
2. 應於施工邊界與非擾動區域間設置顯註標語，提醒相關工程人員避免進入非擾動區域，降低對周遭環境影響，相關警語設施含於環境保護管理費用內。

※植生混合草種為五節芒、百喜草、百慕達草、類地毯草、假儉草等，任選三種送審後使用。
