# 國有林治理工程第 1 類生態友善機制檢核表 規劃設計階段表單

附表 D12 工程方案之生態評估分析

| 工程名稱(編號) | 枋山溪林班道路崩塌及整流一期工程 | | | | |

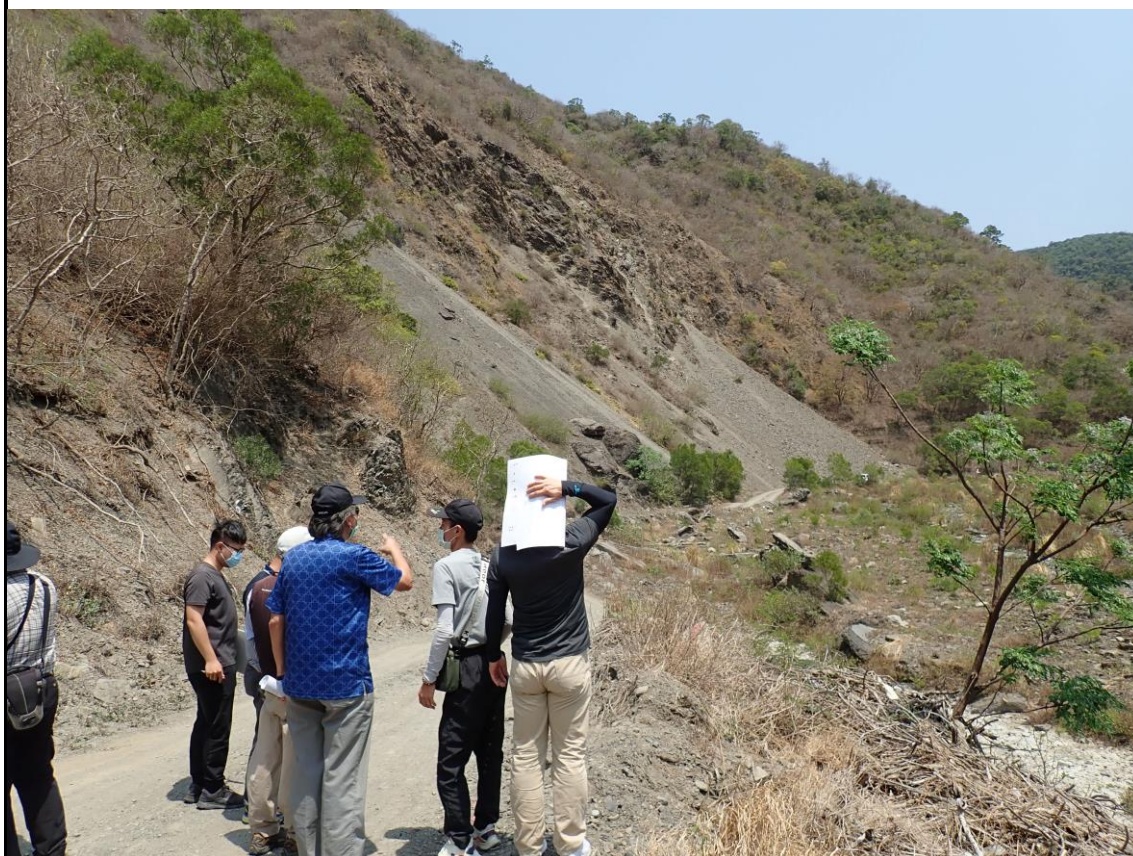
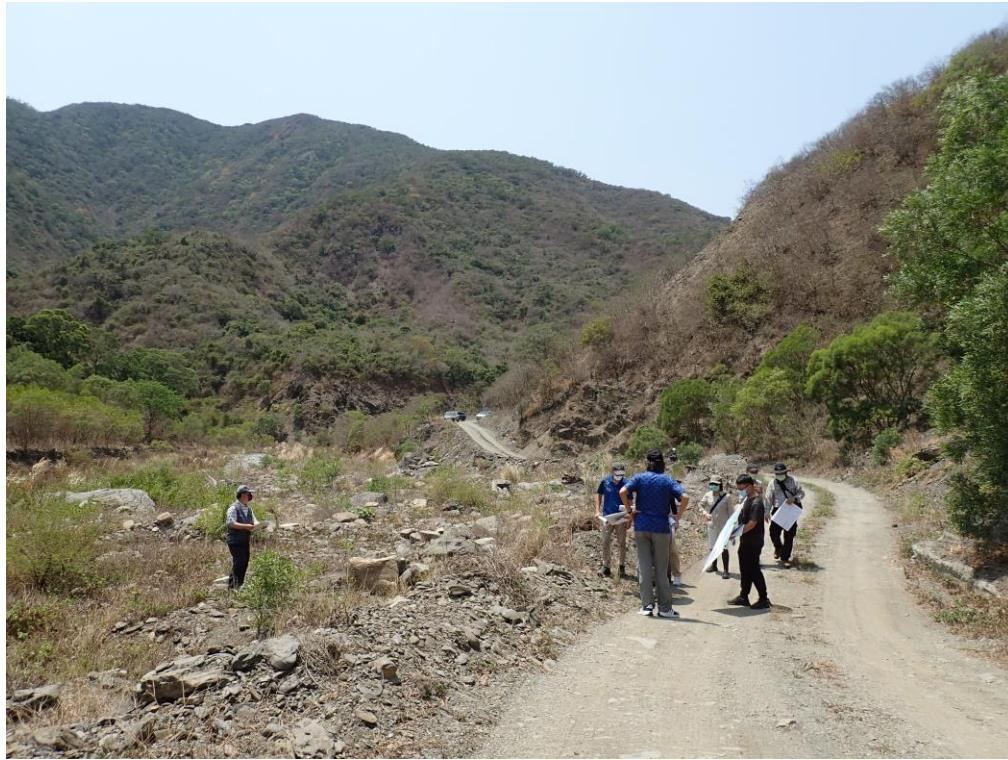
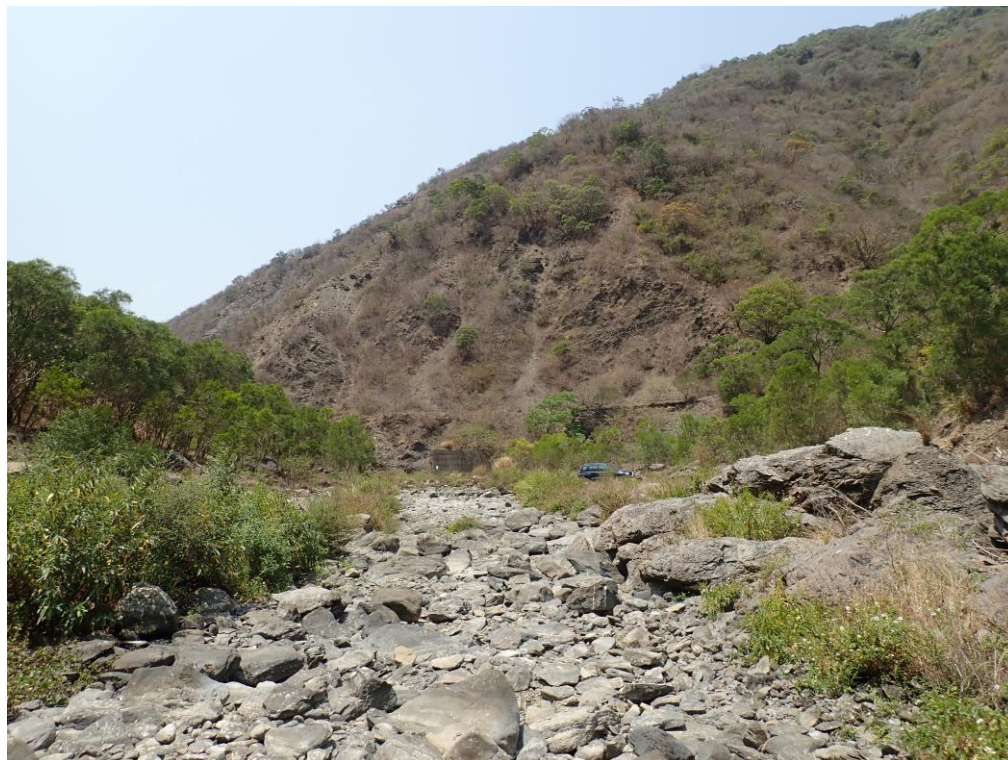
#### 4. 棲地影像紀錄：

山溪距離出海口約 2.5 公里至 11 公里處，超過 8 公里的溪段會在乾季種植西瓜。水域調查的樣點距離出海口約 11k、11.5k、13.5k、15k，溪床底質多樣，從細砂石、石礫、塊石、巨石到岩盤皆有，水流變化多樣，但調查期間受南部乾季影響，水流不連續，許多溪段形成斷流，本次調查主要選擇為有水的溪段，或是形成庇護所的水潭，如圖 1(左)所示。溪流受過去災害影響，右岸崩塌明顯，且受乾季影響，河道乾枯，濱溪植被覆蓋度低。以本案施工地點而言，位於較上游的位置，洄游性生物的種數及數量皆不如下游，但仍有記錄到日本瓢鰭鰕虎及花鰻鱺，代表此處仍屬此類洄游性生物之棲地範圍，調查期間可能受到乾季斷流影響，故數量較少，但上下游棲地條件類似，中間並無巨大落差，可以預期待雨季來臨後，水流沒有斷流的話，可能有更多數的生物可以遷移利用該區域之溪段。本案施工期間適逢汛期，且預計將施作一座橫向構造物及河道整理，對棲地環境影響較大，施工期間應注意對水流及水質之影響。
