林業保育署公共工程生態友善機制檢核表 提報階段 P01

農業部林業及自然保育署南投分署

112年度113年度國有林整體治山防災及林道維護—國有林整體治山防災預定辦理工程勘查

工程名稱	萬大溪主支流卡努風災清疏工程	預估經費	14,000,000元
勘查人員	洪思維、陳暉玄	勘查時間	112/08/15
勘查位置	縣市鄉鎮：南投縣仁愛鄉 <input checked="" type="checkbox"/> 濁水溪事業區：22林班地 / 保安林 <input type="checkbox"/> 林道K / 步道K / 軌道K <input checked="" type="checkbox"/> 濁水溪集水區：萬大溪子集水區 <input checked="" type="checkbox"/> 奧萬大國家公園 (X:268513 Y:2649625(TWD97座標))		
工程緣由目的	<input type="checkbox"/> 溪流沖蝕或防洪需求 <input type="checkbox"/> 坡地排水及崩塌 <input checked="" type="checkbox"/> 土砂災害控制 <input checked="" type="checkbox"/> 既有設施安全及維護 <input type="checkbox"/> 交通安全需求 <input type="checkbox"/> 其他： <input type="checkbox"/> (育樂)提升服務品質 <input checked="" type="checkbox"/> (育樂)經營管理需求		
工程類型	<input checked="" type="checkbox"/> 野溪工程(常流水) <input type="checkbox"/> 乾溝工程(坑溝) <input type="checkbox"/> 崩塌地治理 <input type="checkbox"/> 林道工程 <input type="checkbox"/> 步道工程 <input type="checkbox"/> 軌道工程 <input type="checkbox"/> 山屋工程 <input type="checkbox"/> 景觀及設施修繕 <input type="checkbox"/> 其他類型工程

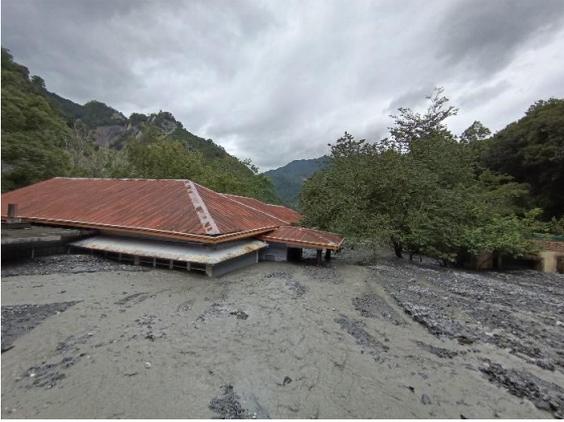
災害照片 萬大溪土砂淹沒既有房舍

保全對象或預期效益	<input type="checkbox"/> 保護人口 <u> </u> 人 <input type="checkbox"/> 村落(房舍、建築) <u> </u> 戶 <input type="checkbox"/> 農田果園 <u> </u> 公頃 <input checked="" type="checkbox"/> 公路 <u>1000</u> 公尺 <input type="checkbox"/> 林地 <u> </u> 公頃 <input checked="" type="checkbox"/> 林道/軌道/步道設施 <u>1</u> 公里 <input checked="" type="checkbox"/> 遊樂區遊客人數 <u>300,000</u> 人/年 <input type="checkbox"/> 溪流下游面積 <u> </u> 平方公尺 <input type="checkbox"/> 特殊景觀或生態物種及棲地 <input type="checkbox"/> 其他：		
因應措施(工法內容)	萬大溪主支流土石清疏長3公里、既有構造物維護補強

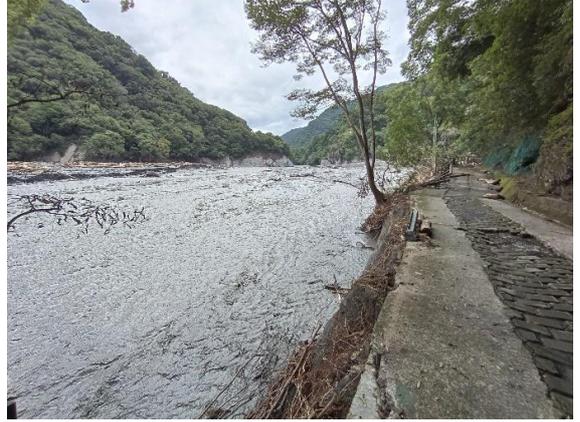
<p>棲地環境概述</p>	<p>萬大溪經卡努風災影響後，兩岸崩塌地土砂崩塌至溪床，造成萬大溪堆積大量土砂，前期右岸之土砂堆置區域與既有溪床之3-4米落差，勘查時皆與其齊平，無法看見任何人工構造物，皆被土砂掩埋，溪床目前無明顯高低灘地，溪流呈現多股交錯之擺盪流路，無穩定之主流，水體因夾帶大量泥砂，水質呈現混濁之泥色，依據前期記錄之水域生物包括臺灣白甲魚及粗首馬口鱸等，左右岸多為天然闊葉林，左岸較多崩塌裸露地，林相可見櫟、青剛櫟、野桐以及山黃麻等喬木，灌木層可見臺灣山桂花、杜虹花以及密花苧麻，草本層可見大花咸豐草、臺灣蘆竹、紫花藿香薊、揚波及腎蕨等，兩岸林相為野生動物良好之棲息場域。</p>										
<p>潛在生態議題</p>

災害照片 萬大溪土砂堆積

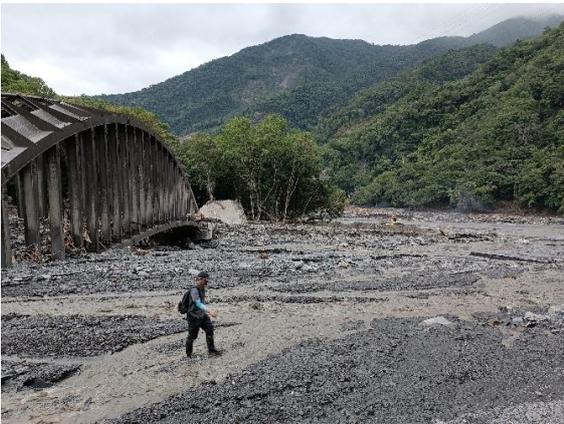
災害照片 清水溪土砂淤積至橋梁底

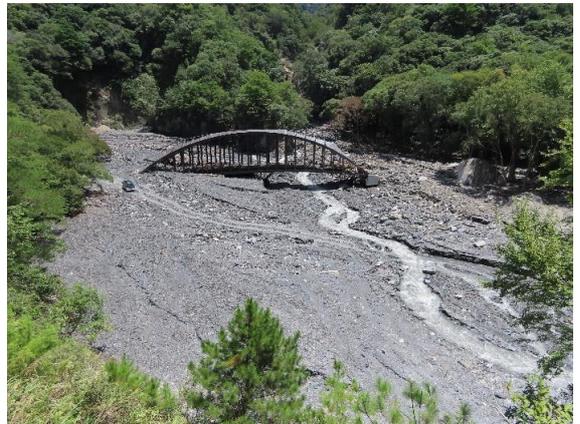
生態環境照片 清水溪(112.08.28)

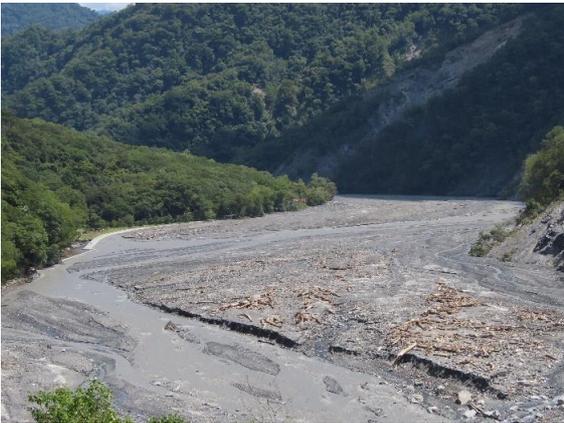
生態環境照片 萬大溪(往上游拍攝)(112.08.28)

<input checked="" type="checkbox"/> 常流水溪流/溪溝	<input type="checkbox"/> 無常流水荒溪/乾溝	<input checked="" type="checkbox"/> 天然植被高度覆蓋區域	<input type="checkbox"/> 棲地切割或路殺議題	<input type="checkbox"/> 樹木保護、修剪、栽植或是撒播種源	<input checked="" type="checkbox"/> 特殊物種棲地或野生動物活動頻繁	<input type="checkbox"/> 其他生態議題補充:		<input type="checkbox"/> 無生態相關議題	
<input checked="" type="checkbox"/> 常流水溪流/溪溝	<input type="checkbox"/> 無常流水荒溪/乾溝										
<input checked="" type="checkbox"/> 天然植被高度覆蓋區域	<input type="checkbox"/> 棲地切割或路殺議題										
<input type="checkbox"/> 樹木保護、修剪、栽植或是撒播種源	<input checked="" type="checkbox"/> 特殊物種棲地或野生動物活動頻繁										
<input type="checkbox"/> 其他生態議題補充:											
<input type="checkbox"/> 無生態相關議題											
<p>生態友善原則</p>	<ol style="list-style-type: none"> 1. 維持常流水 2. 避免治理溪段於清淤過程造成棲地單一化 3. 保留大塊石 4. 清淤堆置區域選擇高灘地，迴避兩岸良好林相 5. 施工便道及施工時間限制

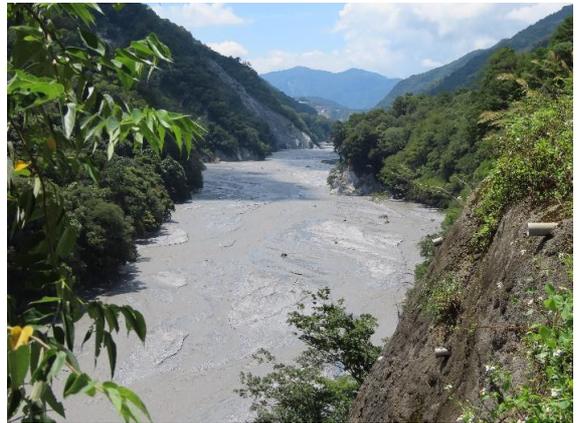
生態環境照片 萬大溪(往下游拍攝)(112.08.28)
