## (翻社坑溪 A 支坑整治工程)

## 林業保育署公共工程生態友善機制檢核表 設計階段附表(第 1 類)

附表 D11 工程生態友善設計評估

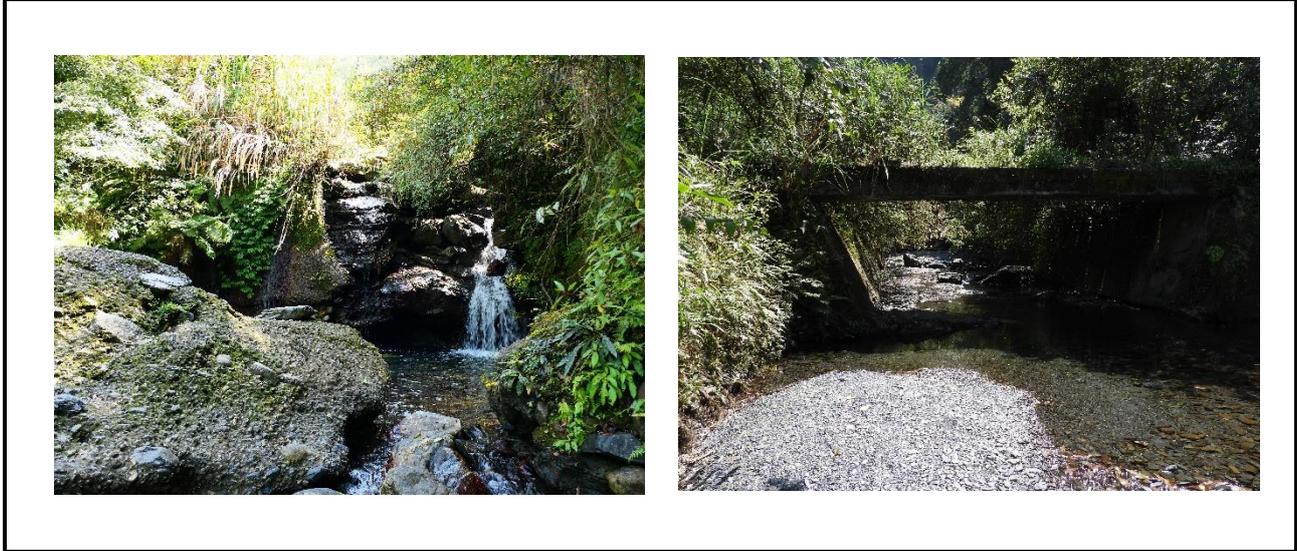
4.棲地影像紀錄：拍攝日期：113 年 3 月 12 日

評估因子	現在狀態	評分(1~20)
1.溪床自然基質多樣性	受固床工調整之溪床	15(良好)
2.河床底質包埋度	受固床工調整之溪床，騎上具有卵石、礫石及巨石	15(良好)
3.流速水深組合	受固床工調整之溪床，僅兩種水深組合	10(普通)
4.湍瀨出現頻率	受固床工調整之溪床，無連續湍瀨	10(普通)
5.河道水流狀態	受固床工調整之溪床，部分水深在 15-30 公分之間	15(良好)
6.堤岸植生保護	左岸 90%的堤岸具完整的分層原生植被，包含樹冠、灌叢和草本植被。植被無破壞的跡象。	10(佳)
	右岸 90%的堤岸具完整的分層原生植被，包含樹冠、灌叢和草本植被。植被無破壞的跡象。	10(佳)
7.河岸植生帶寬度	左岸 河岸植生帶寬度大於 18 公尺	10(佳)
	右岸 河岸植生帶寬度大於 18 公尺	10(佳)
8.溪床寬度變化	寬度小於 10 公尺之溪溝	5(差)
9.縱向連結性	構造物與溪床落差低於 25 公分	16(佳)
10.橫向連結性	左岸 人工構造物	2(差)

右岸	人工構造物	2(差)
--	----	-------	------
