大湖溪林道邊坡及路面改善工程(第二期)

林業及自然保育署公共工程生態友善機制檢核表 設計階段附表(第 1 類)

附表 D11 工程生態友善設計評估

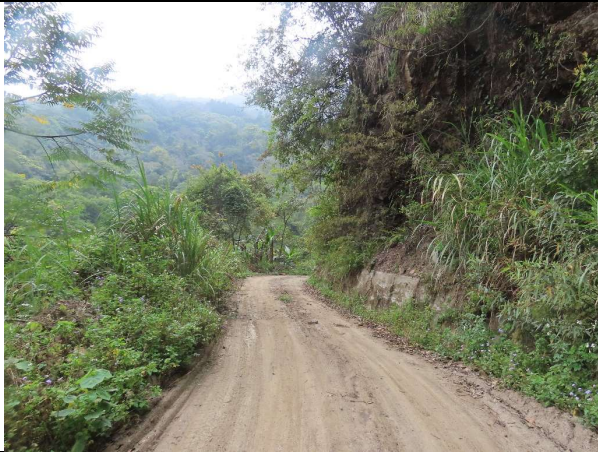
0K+070 既有林道

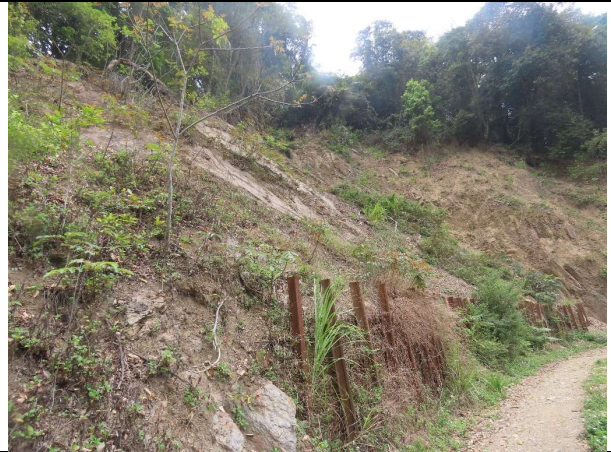
2K 崩塌坡面

治理區為大湖溪林道 0K 至 4K 之既有林道修繕，由大湖溪林道 2K 上邊坡起始，林道多為土石路面，因前工程施作中，故林道多有大車行走之痕跡，林道兩側記錄有山黃麻、青剛櫟、栲樹及奧氏虎皮楠等楠榕林帶植物，森林層次複雜，為臺灣獼猴、臺灣野山羊及食蟹獾等多種野生動物棲息利用；林道沿線 2K 及 1.5K 之崩塌坡面已有植被覆蓋生長，記錄有揚波、腎蕨及水雞油等耐旱植物，另記錄有栲樹、白匏子及山黃麻等小苗混生其間，顯示坡面已穩定且持續恢復原有植生；0K+965~1K+040 及 0K+780 之上邊坡皆記錄有隱定水流滲出，於林道側邊形成小型積水區域，記錄有水棲昆蟲及蝌蚪於其間活動，研判為周邊野生動物覓食、取水或繁衍之重要場域。

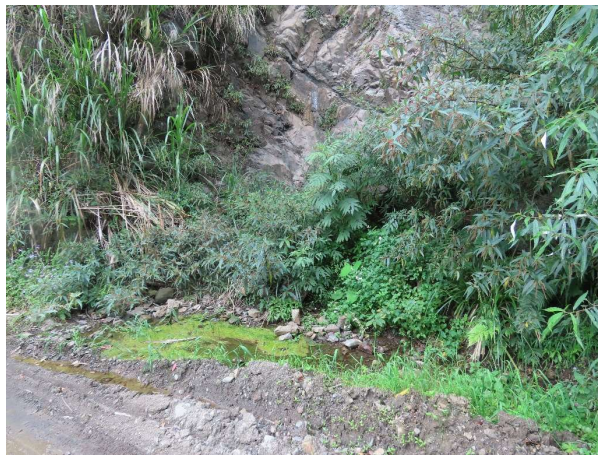
0K+780 上邊坡滲水

組成及數量。	
微棲地	積水空間保留	林道沿線記錄 2 處邊坡穩定滲水處，於林道側邊形成，為周邊野生動物取水及繁殖之重要場域，施工若移除現地。	<p>[迴避] 樁號里程 0K+965~1K+040 段僅進行路面鋪設工項，不涉及邊坡滲水處之開挖作業。</p> <p>[減輕] 樁號里程 0K+780 涵管進水口處汲水高程，營造積水空間，以維持現地水棲昆蟲棲息空間。</p> <p>[減輕] 樁號里程 0K+780 處進行涵管理設前，將要求施工廠商於地表逕流水上游側先行施作擋水墩，以降低工程影響既有棲地環境。</p>
陸域動物	動物通行	既有林道兩側皆為土坡或土溝環境，若工程施作擋土牆等較大型橫向構造物，將不利於野生動物通行，導致棲地破碎化。	[減輕] 林道側邊皆以土溝為優先考量，利於野生動物攀爬，並降低混凝土使用量。
	動物保護	工程施作產生之噪音及震動，易使野生動物感到緊張而亂竄，間接使野生動物遭路殺，另於工區飼養或餵養貓犬，亦會增加周邊野生動物生存壓力。	<p>[減輕] 施工期間禁止施工人員捕捉、傷害野生動物，若有發現保育類生物出現於工區，應立即拍照及通報主管機關及生態團隊，並友善驅離工區。</p> <p>[減輕] 工區內禁止飼養或餵養貓犬，避免對野生動物造成額外壓力。</p> <p>[減輕] 工程車輛進入本林道工區後，除職安所需沿線禁止隨意鳴按喇叭，宣導車輛減速行駛，減輕施工噪音。</p> <p>[減輕] 工區車輛於工區周圍速限每小時 20 公里以下，降低路殺風險。</p> <p>[減輕] 施工機具移動過程有可能影響之林木，應於枝幹包覆稻草蓆或帆布，並於完工後需予以拆除。</p>
		野生動物多喜於晨昏時段覓食及活動，若工程於此時段施作，將影響野生動物秤常生理活動。	[迴避] 施工期間避野生動物視線良好動能最佳時段，施工時間限制於早上 8:00~下午 5:00 間，避開動物覓食及活動旺盛時間。
		工程及民生廢棄物隨意棄	[減輕] 施工期間產生之民生及工程廢棄
