國有林治理工程第 1 類生態友善機制檢核表 規劃設計階段附表

附表 D12 工程方案之生態評估分析

填表人員 (單位/職稱)	蔡魁元 (弘益生態有限公司/計畫專員)		日期：113 年 01 月 30 日		
工程名稱(編號)	大溪 34 林班崩塌地處理 2 期工程(編號 11301SA001)				
評析報告	■由生態專業人員撰寫、■現場勘查、■生態評估、■生態關注區域圖、 ■生態影響預測、■生態保育措施研擬、■文獻蒐集

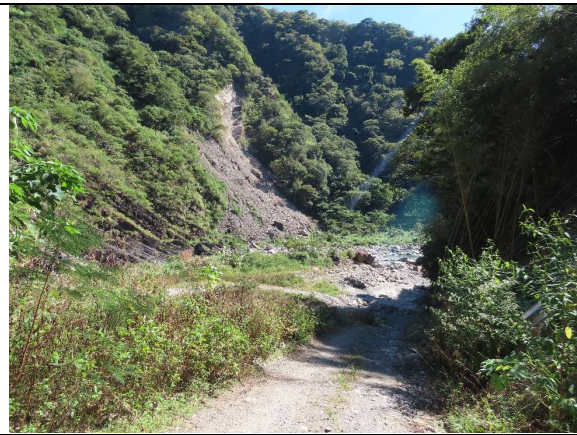
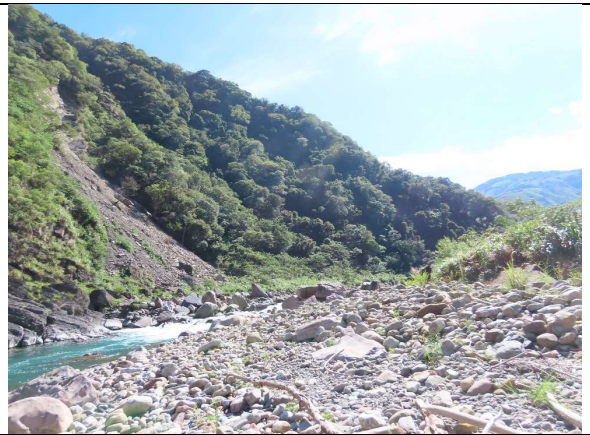
治理坡面為崩塌後之裸露地環境，坡面零星散佈少量枯立喬木，另有芒、密花芋麻及銀合歡小苗等植株於坡面零星生長，崩坡面周圍為闊葉林植被，生長有青剛櫟、相思樹、檫等，植物種類豐富，形成多層森林環境，且其坡面較為陡峭，適宜臺灣野山羊、臺灣獼猴及臺灣山羌等野生動物棲地；本區域曾記錄有瀕臨絕種保育類大紫蛺蝶分佈；過大漢溪記錄有早期水利工程之施工便道留存，兩側植被屬竹闊葉混合林環境，多有人為撫育之痕跡，記錄有栽植魚藤及臺灣肖楠；檢核作業時記錄有臺灣山羌於周邊林內鳴叫、細帶環蛺蝶於葉面停棲。

治理坡面

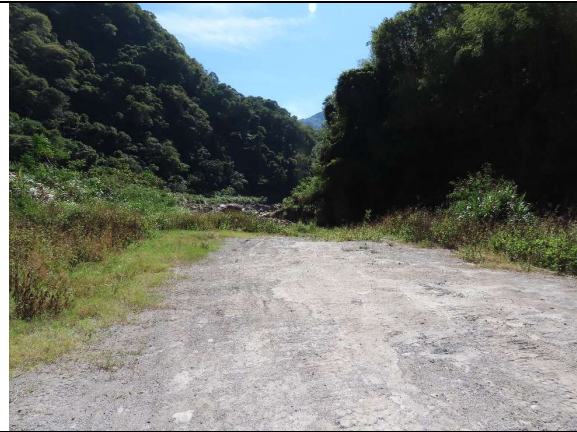
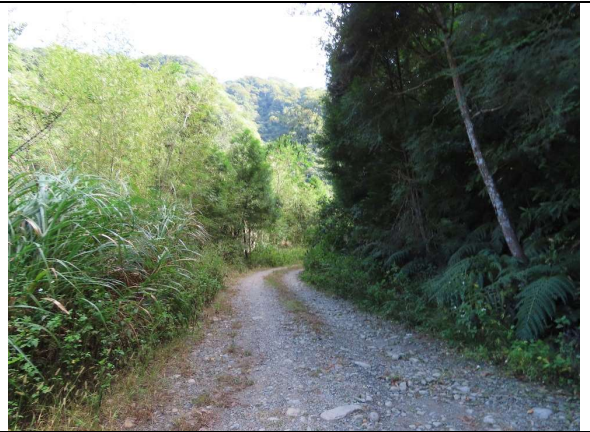
灘地他案工程置料區

亦有施工便道

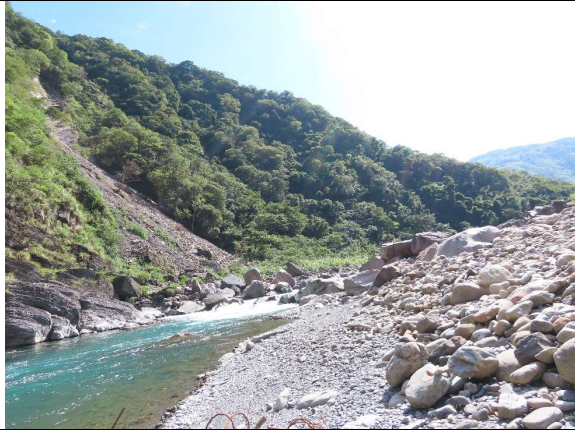
崩塌坡面下方為大漢溪，溪床右岸灘地緊鄰略為陡峭之岩盤，左岸則為平緩之裸露灘地，記錄有車桑子、五節芒及王爺葵等組成之灌叢零星分佈於灘地環境，檢核作業時記錄有朔溪人員於此區域活動；行水區內水流豐沛且清澈，目視可見魚類於其間活動，溪床底質受崩塌地影響，崩塌地下方溪床為較大之塊石組成，受溪水衝擊形成湍瀾之環境，而崩塌地下游溪床則為沉積土砂所組成，形成岸邊緩留及深留之環境，溪床縱向及橫向皆為記錄有構造物攔阻生物通行，據早期文獻此區域曾記錄有水鮑，檢核作業時記錄有鉛色水鶉及紫嘯鶉於溪床鳴叫。

崩塌地下大漢溪

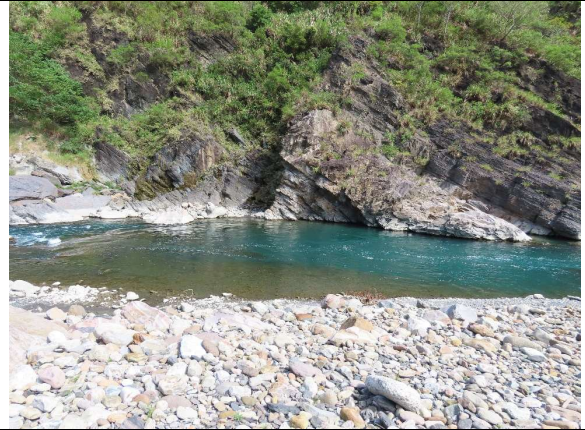
崩塌地下游溪床

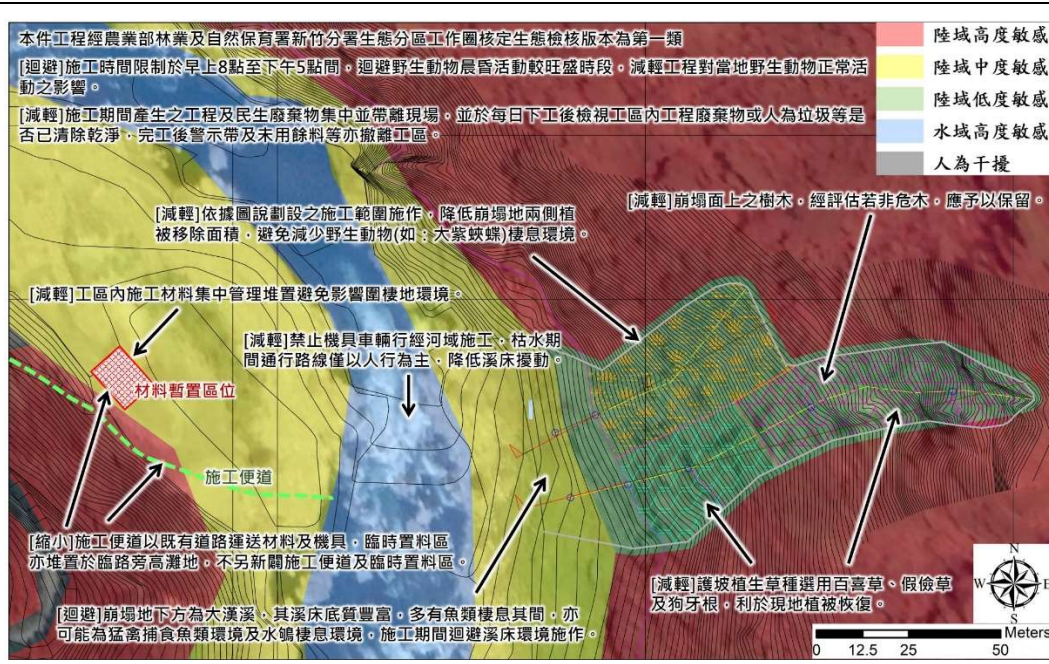
大溪 34 林班崩塌地處理 2 期工程生態關注區域圖

治理坡面位於大漢溪右岸邊坡，為裸露坡面，屬陸域低度敏感區，周邊為闊葉林植被，亦為大紫蛺蝶分布區域，故屬陸域高度敏感區，下方大漢溪雖有人為整治痕跡，但資料蒐集曾有水鼃活動記錄，故提升敏感度等級為水域高度敏感區，大漢溪兩側灘地多為裸露土石，且多有遊客於此進行溯溪活動，故屬陸域中度敏感區。

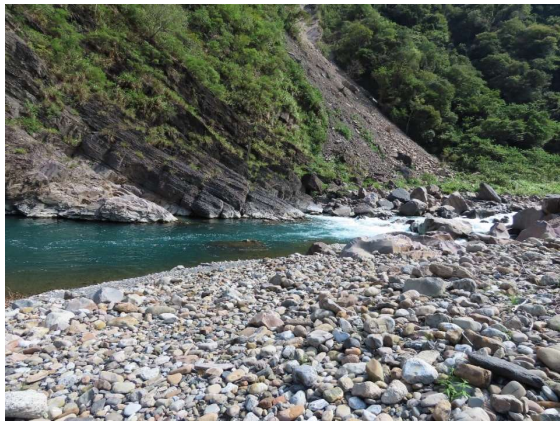
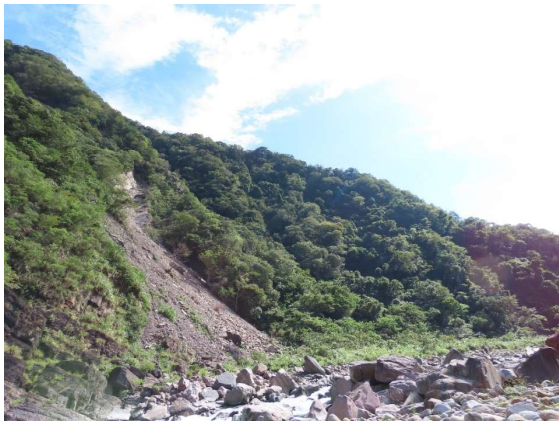
<p>崩塌地下方大漢溪 (拍攝日期：112年11月08日)</p>	<p>崩塌坡面周邊植被 (拍攝日期：112年11月08日)</p>

項目	生態議題	生態影響預測	友善對策
植被	植被保護	崩塌坡面周邊植物種類豐富，且持續穩定演替，另本區域記錄有保育類生物-大紫蛺蝶棲息，其重，若工程貿然移除，將降低植被覆蓋率，亦縮減野生動物棲地範圍。	[減輕]依據圖說劃設之施工範圍施作，降低崩塌地兩側植被移除面積，避免減少野生動物(如：大紫蛺蝶)棲息環境。 [減輕]崩塌面上之樹木，經評估若非危木，應予以保留。
	外來物種	林道路緣處多生長入侵種植物，如大花咸豐草及紫花藿香薊等，其繁殖拓展之速率皆遠超原生物種，若不加以限制，將影響現地植物種類組成及數量。	[減輕]護坡植生草種選用百喜草、假儉草及狗牙根，利於現地植被恢復。
水域	溪流保護	崩塌地下方為大漢溪，其溪床底質豐富，多有魚類棲息其間，另溪床環境適宜鄰近區域猛禽捕食魚類，另本區域曾有水龜發現記錄，若工程大肆擾動水流或變更溪床型態，將影響水域生物之物種組成及數量，並間接影響周邊親水性生物之組成及數量。	[迴避]崩塌地下方為大漢溪，其溪床底質豐富，多有魚類棲息其間，亦可能為猛禽捕食魚類環境，及水龜棲息環境，施工期間迴避溪床環境施作。 [迴避]禁止機具車輛行經河域施工，枯水期間通行路線僅以人行為主，避免擾動溪床。
