## 麒麟巷崩塌地處理工程

### 林務局公共工程生態友善機制檢核表 設計階段附表(第 1 類)

#### 附表 D11 工程生態友善設計評估

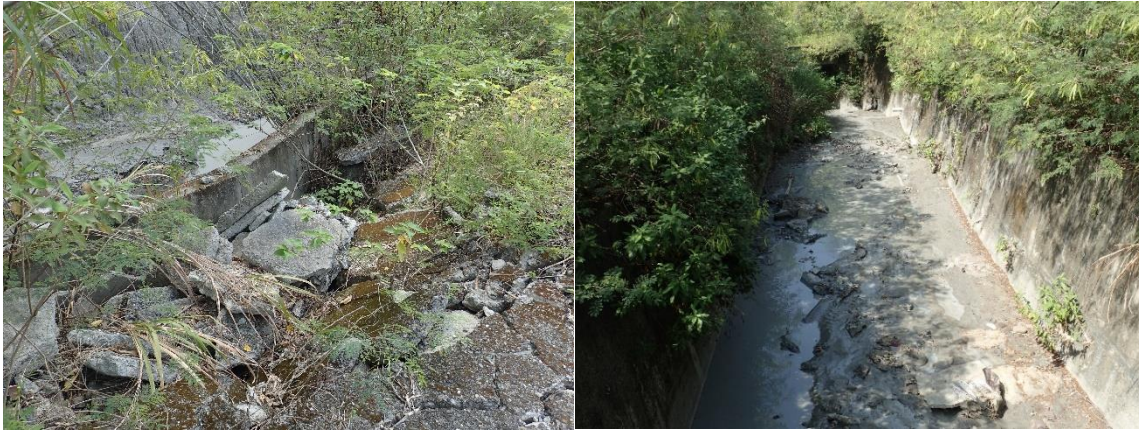
### 4.棲地影像紀錄：拍攝日期：

- ▶ 陸域棲地概況：工區一側既有河道內生長開卡蘆、南美蟛蜞菊、芒草等植物。左岸沒有護岸，屬於青灰岩地質，當前因地質緣故，少有植生覆蓋、僅有零星銀合歡、芒草、大花咸豐草等植物生長。右岸內側為既有造林地，當前苗木多仍屬於幼株，林地上仍以禾本科草類及大花咸豐草為優勢種。另本工區毗鄰之草生地，可能為草鴉潛在棲地，施工時間盡量避開 12 月至隔年 4 月的繁殖期。
- ▶ 水域棲地概況：當地屬於惡地地形之溪溝，旱季時水量較小，雨季時則水量較為豐沛，但因泥岩地形影響，水中多含懸浮物質而呈現混濁狀態。

111.10.13 攝

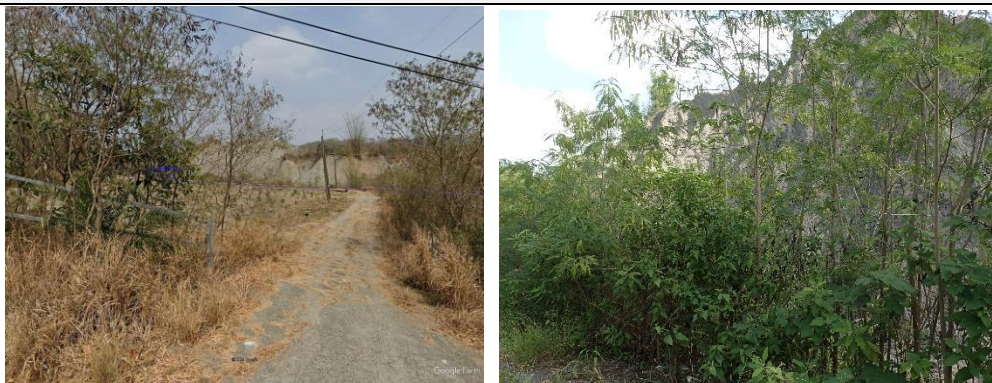
### 7.生態保全對象之照片：

保全對象:既有人造林及惡地地形

項目	生態議題	生態影響預測	友善對策
1.	造林地保護	工程進行間可能破壞造林地之現有植被	限縮工區範圍，僅在既有便道內施作，以降低對周遭人造林之影響。
2.	影響惡地地形	工程進行可能影響惡地坡腳	限縮工區，以不影響左岸為原則進行施作。
3.	影響草鴉繁殖	一旁毗鄰之草地可能為草鴉之潛在棲地	施工期間避開 12 月至隔年 4 月草鴉之繁殖季節。
