烏石坑七棟寮橋上游整治工程

林業及自然保育署公共工程生態友善機制檢核表 施工階段附表(第 1 類)

附表 C11 生態評估紀錄表

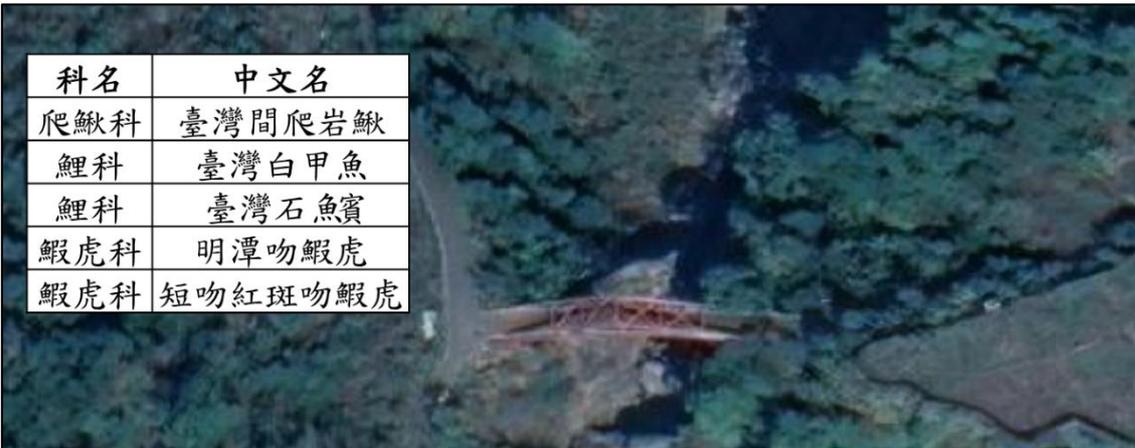
本計畫為野溪治理工程，故針對文獻盤點之魚類資料，彙整樣站及調查成果，釐清當地魚類相組成及分布情形(如圖所示)。魚類以耐湍流之臺灣白甲魚，以及底層吸附孔隙之臺灣間爬岩鰍為優勢種，顯示當地河川底質環境尚屬底棲魚類合適棲地。

臺灣白甲魚

臺灣間爬岩鰍

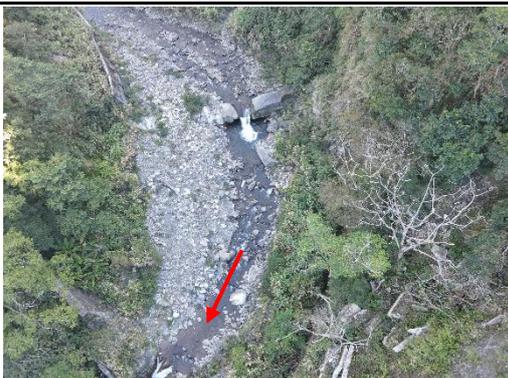
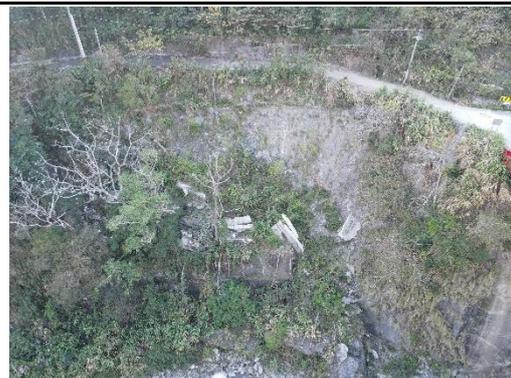
計畫區空拍照(112.01.05)	既有林道及邊坡(112.01.05)
5. 生態友善措施與執行狀況(施工階段勘查)：	
於民國 112 年 11 月 23 日至現地進行勘查，依據自主檢查表內容，生態友善措施皆確實執行。	
生態保全對象狀況	
1. 保留溪流兩岸天然闊葉林，除拍漿溝施作範圍外，應避免擾動野生動物棲地環境，亦作為當地物種黃魚鵝良好停棲處及螢火蟲熱點棲地。	
[施工前]	[施工階段]

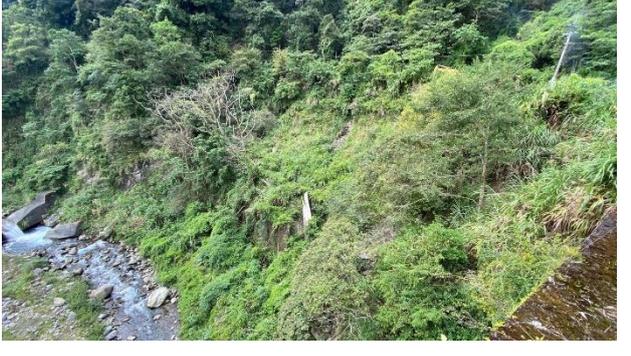
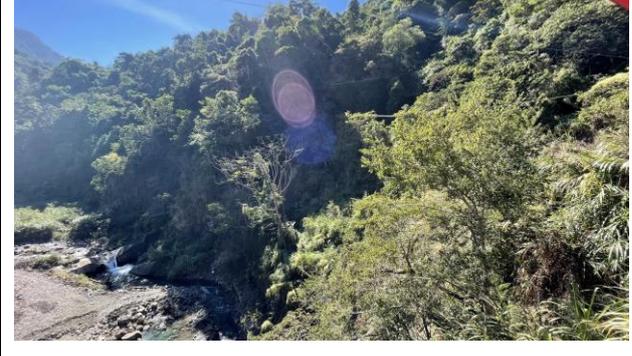
日期：112/10/24 說明：溪流旁天然闊葉林	日期：112/11/23 說明：溪流旁天然闊葉林
2. 限縮工程擾動範圍(開挖及堆置)避免超越新設截水溝處之電線杆以上範圍，減輕螢火蟲重要棲地擾動。	
[施工前]	[施工階段]

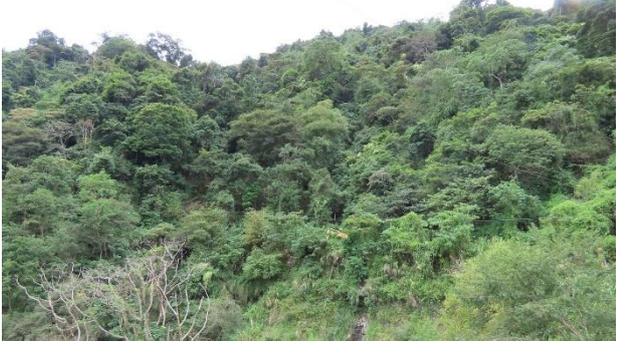
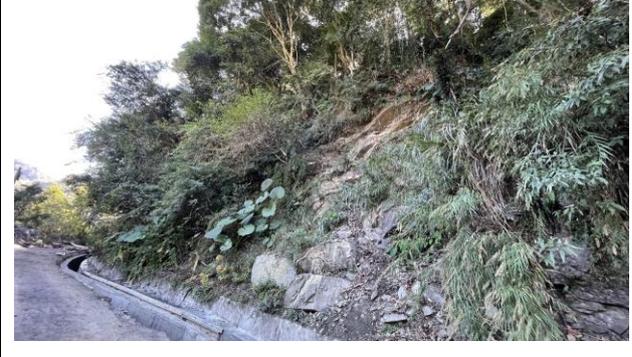
日期：112/10/24 說明：周邊天然闊葉林	日期：112/11/23 說明：周邊天然闊葉林
生態友善措施執行狀況	
1. 七棟寮橋上游左岸濱溪草生地生長茂密，而右岸草生地腹地較廣且植被較為稀疏，施工便道優先設在右岸，避免破壞完整濱溪帶，作為良好野生動物遮蔽通行廊道。	
[施工前]	[施工階段]

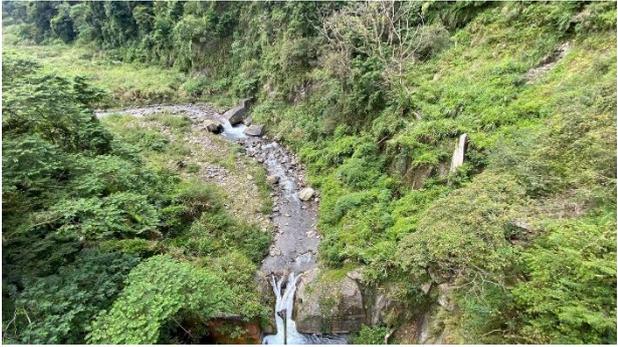
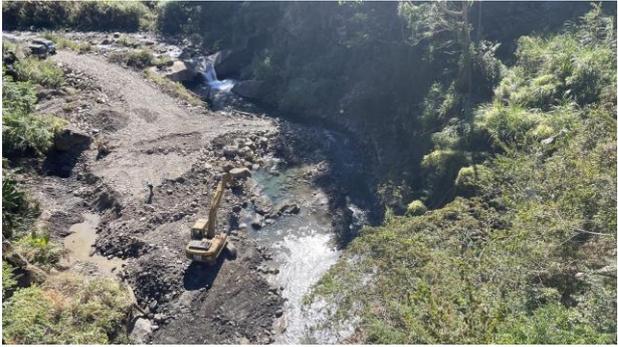
日期：112/10/24 說明：溪流及周邊植被現況		日期：112/11/23 說明：溪流及周邊植被現況	
6.生態友善措施與執行狀況(完工時勘查)：			
拍攝時應有可明確辨識之標誌物(如：大石、既有人工構造物)作為拍攝位置及方向之參考，並以箭頭、圓圈等方式明確指出保全對象或友善措施位置			
生態保全對象狀況			
1.			
[施工前]		[完工時]	
日期： 說明：		日期： 說明：	
生態友善措施執行狀況			
1.			
[施工前]		[完工時]	
日期： 說明：		日期： 說明：	
2.			
[施工前]		[完工時]	
日期： 說明：		日期： 說明：	
施工復原檢查			
措施	<input type="checkbox"/> 施工便道與堆置區環境復原 <input type="checkbox"/> 植生回復 <input type="checkbox"/> 垃圾清除 <input type="checkbox"/> 其他_____		
[施工前]	[完工時]
