(區外保安林第 2007 號北勢坑等治理工程)

林業保育署公共工程生態友善機制檢核表 設計階段附表(第 1 類)

附表 D11 工程生態友善設計評估

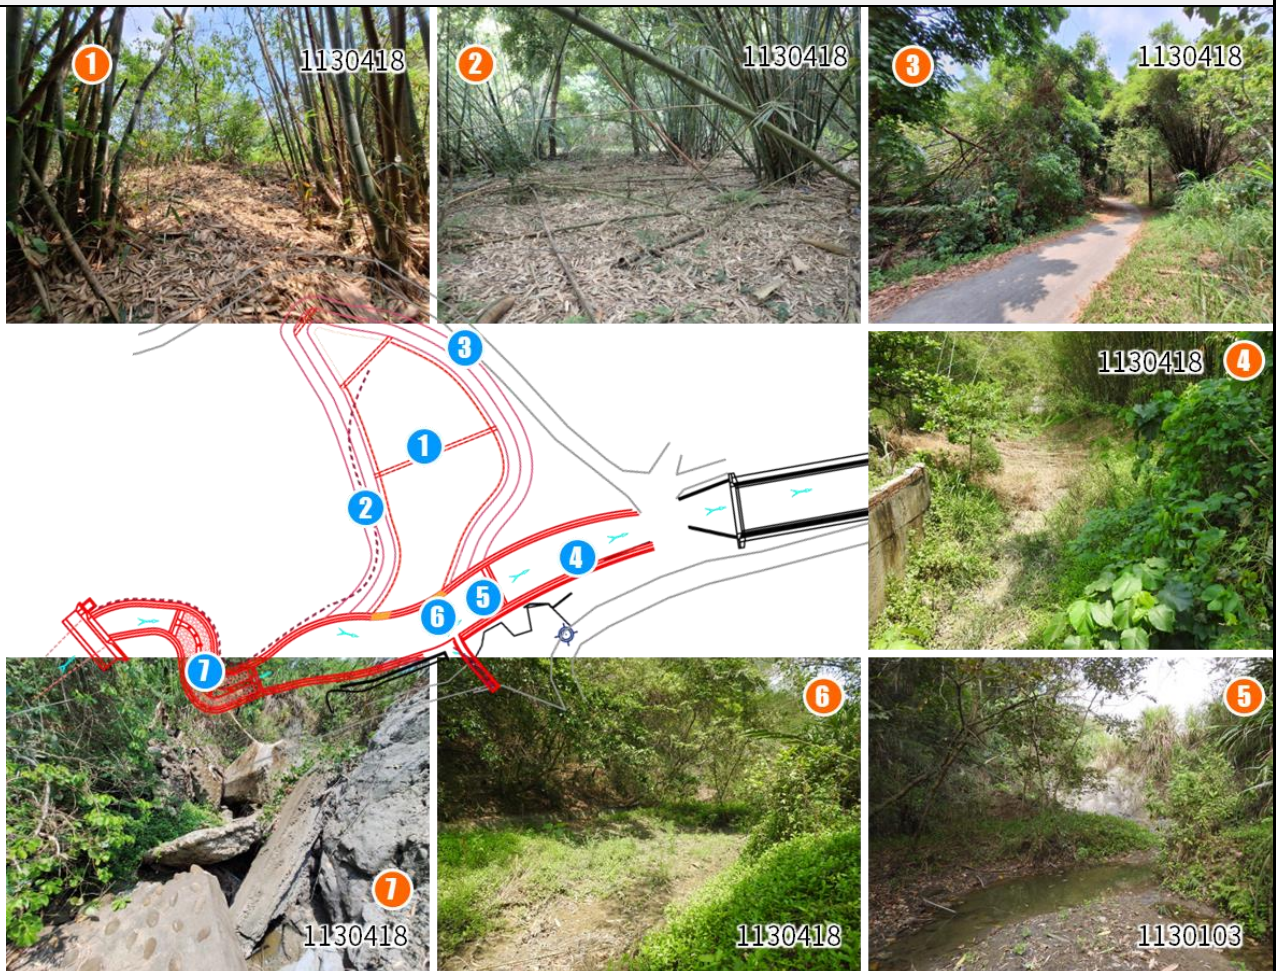
圖 區外保安林第 2007 號北勢坑等治理工程-環境照片

北勢坑溪溝為非常流水的溪段，溪床底質細顆粒的泥沙覆蓋(表、圖)，包埋度高，下游工區溪床上有開卡蘆草生植被生長覆蓋，工區評估時間為季節性枯水期，現場無流動水。本工區無紀錄到魚類活動，僅記錄到蝌蚪，但有記錄到動物於溪床活動痕跡。因此本案水域棲地的生態議題會以動物的陸域串聯為主。

本工區整體植被以竹林(長枝竹、麻竹)為主、溪床植物以開卡蘆為主，左岸為受人為干擾竹林地，林下植物較少，多為南美蟛蜞菊(圖)，且左岸植被寬度受道路限制約 25~20 公尺，右岸下游為高度干擾的竹林地，植被寬度小於 6 公尺受道路與社區切斷，上游為大面積竹闊葉林，植被連續寬度超過 50 公尺，道路植物有構樹、美羅勒，其餘的還有稜果榕、菲律賓榕、血桐、茄冬等。透過生物多樣性網路查詢，當地周遭為八色鳥(II)的活動熱點，八色鳥為夏候鳥每年約在 5 月初繁殖季出現，會利用鬱閉度高的次森林及竹林，沿小溪溝、土溝、林下底層搜尋蚯蚓、昆蟲為食(廖本興，2012)；於溪床上有記錄到山羌足跡，施工前紅外線相機有拍攝到臺灣獼猴、山羌與白鼻心。本案陸域環境議題主要以動物通行為主包含動物通行、陸域串聯、橫向連結，另外工程也須注重植被保護與植被復育。

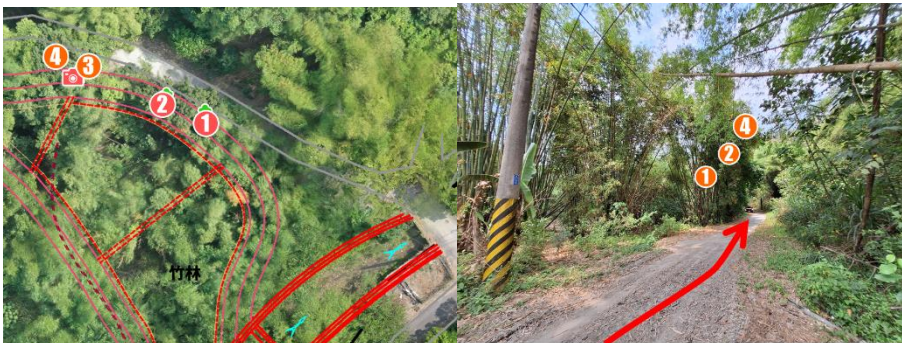
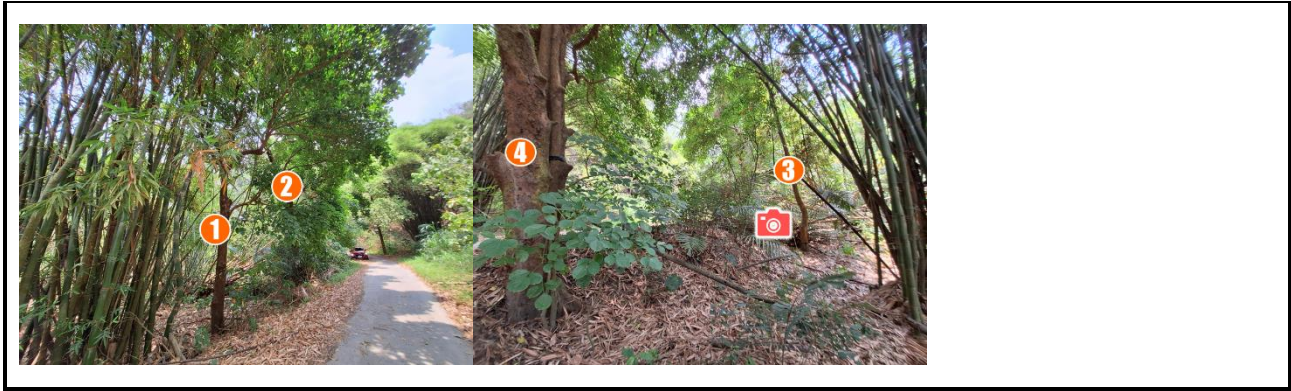
7.生態保全對象之照片：

八色鳥

保全對象_茄苳

項目	生態議題	生態影響預測	友善對策	生態友善措施研擬
1.	施工環境影響	若於繁殖季節進入施工，會干擾八色鳥育雛，親鳥必須經常離巢，導致繁殖率下降，或是損壞巢穴。	迴避	保全對象八色鳥：本區域為夏季八色鳥觀察熱區，八色鳥繁殖季為五月開始，工程需要4月底前進入施工。
2.	植被保護	工區茄苳生長良好也樹型高大，且蓄水池設計無制式形狀，應盡力保留周圍大樹，此茄冬大樹可提供周遭動物利用。	縮小	請保留道路旁4棵茄苳。(樹幹包覆保護材，且樹根附近不可回填土方)
3.	陸域串聯	溪流有多種野生動物利用，結構物若未考慮動物需求，會造成野生動物在溪床與兩岸的移動形成阻隔，可能妨礙其通行。	減輕	蓄水池坡面使用竹木柵；且竹木柵需平行重疊交錯設置，使動物能通行。
4.	動物通行	若無此設施，動物掉落於消	減輕	集水井設置動物防掉落之柵
