## 玉井區第 27 林班龜丹黑墨水坑整治工程

## 農業部林業及自然保育署公共工程生態友善機制檢核表 設計階段附表(第 1 類)

附表 D11 工程生態友善設計評估

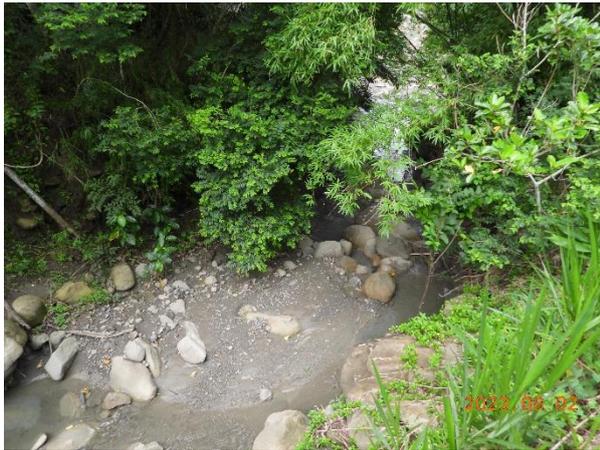
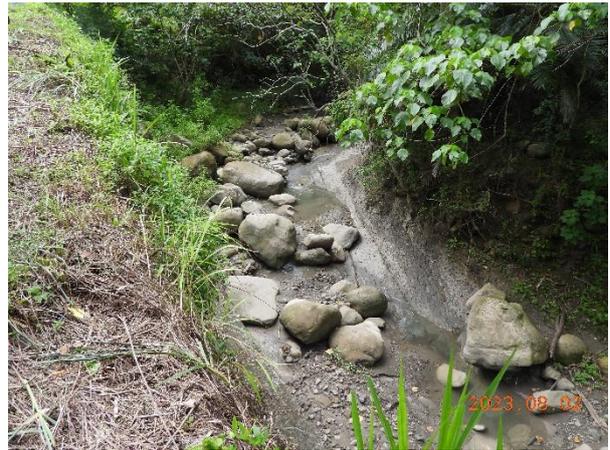
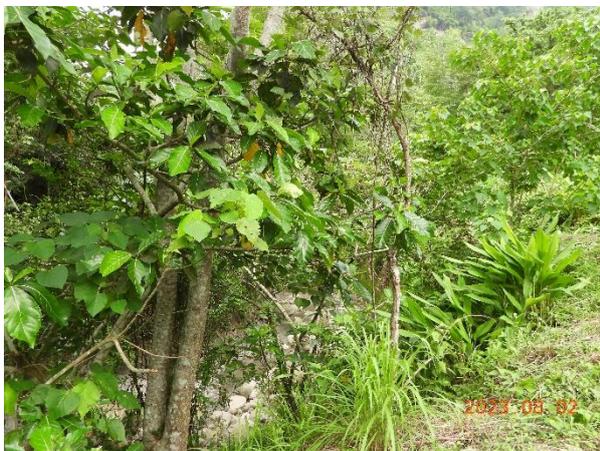
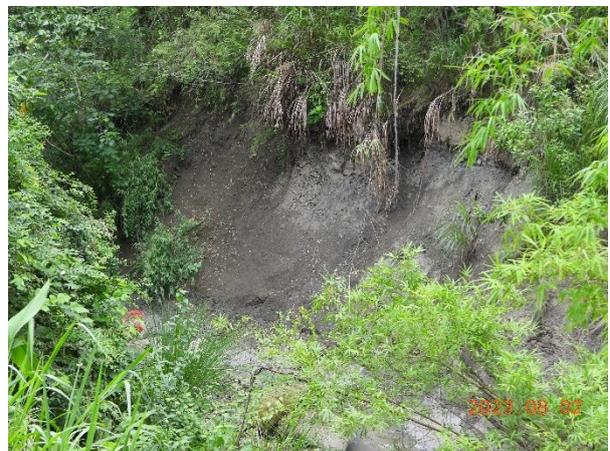
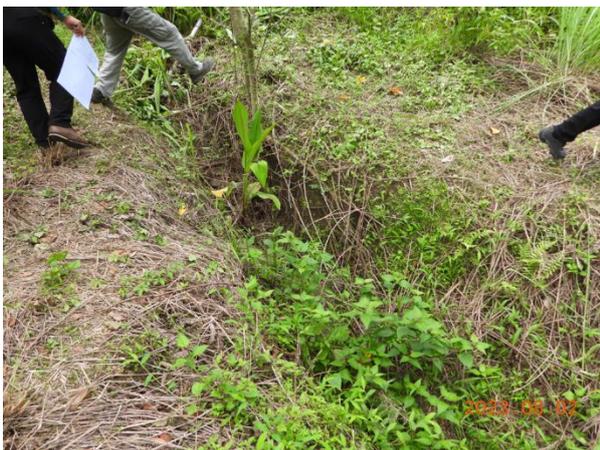
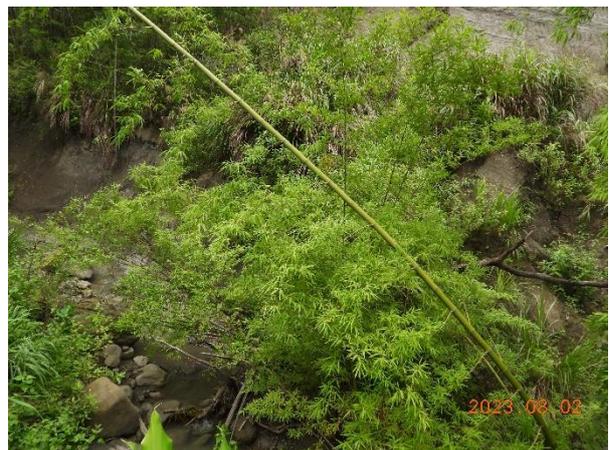
4.棲地影像紀錄：拍攝日期：

3.生態棲地環境評估：			
<p>▶ 陸域棲地概況：</p> <p>本工程位於玉井區第 27 林班，海拔約 200 公尺，崩塌的溪段左岸為台灣蘆竹、五節芒及長枝竹等草本先驅植物的生育地，右岸則多由臺灣原生樹種：血桐、稜果榕、羅氏鹽膚木、蟲屎及山黃麻等陽性樹種組成之次生林，龍眼、咬人狗及茄苳等散生其中，林下則有大片人為栽植的莪朮(紫薑黃)及南美螞蟥菊混生少量的香澤蘭、竹葉草等。較重要且應保全之生態對象為山黃麻。</p> <p>▶ 坡地棲地評估：(施工說明會)</p> <p>▶ 水域棲地概況：</p> <p>本溪段為常流水。溪床為岩盤底質，輔以礫石及泥沙，偶可見溪水衝擊交疊之大小漂石形成淺瀨及蓄積的數個淺潭，提供水域生物躲藏及休息的空間。塊石底質包埋度不低，有泥沙淤積形成河灘地，顯示該區為水陸域過渡帶，水量豐富時能成為水生生物的小型庇護所。工區中游右岸因人為栽植之紫薑黃而缺乏自然植被帶，且有因大雨淘刷形成之沖蝕乾溝與本溪流接壤；較下游處植被則與左岸相差無幾，多由血桐、稜果榕、山黃麻、台灣蘆竹及山棕等組成。</p> <p>▶ 水域棲地評估：</p>			
評估因子	說明	評估分數
