# 附件一 國有林治理工程生態友善機制檢核表

## P01 國有林治理工程生態友善機制檢核表 提報階段表單

(111)加都魯溪支流整流工程

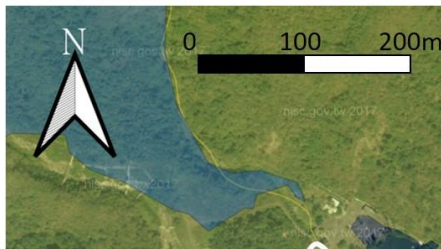
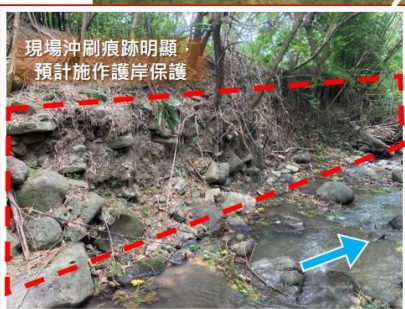
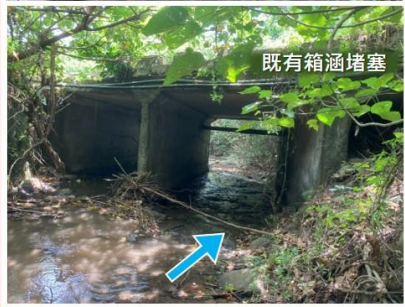
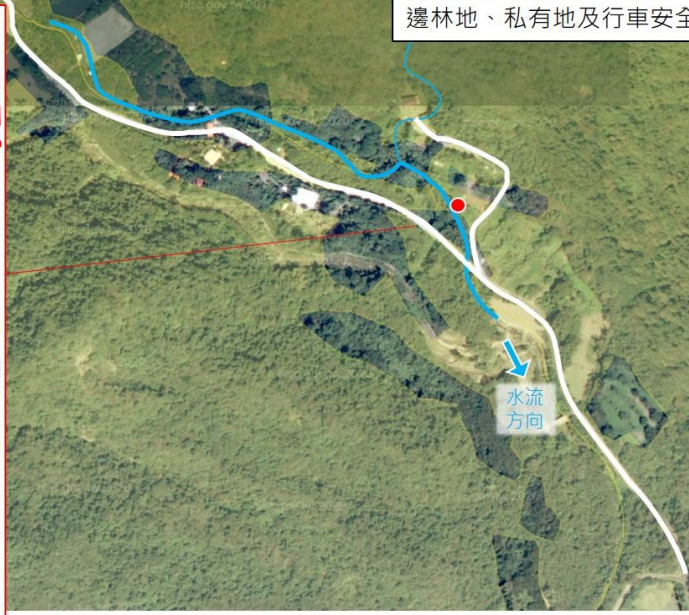
該溪段多為淺瀨，河床屬天然礫石層為主溪岸兩側植被為廢耕後的次生林相，以長枝竹、蟲屎、血桐、構樹、稜果榕、銀合歡等為主，偶見林投和毛柿。下游近Y字路三孔箱涵上游左岸為本次主要工區範圍，箱涵已有1孔淤積，其上游左岸侵蝕沖刷痕跡明顯，未來沖刷下移土石恐影響周邊林地、私有地及行車安全，為本次保全目標。
