行政院農業委員會林務局東勢林區管理處

112 年度國有林整體治山防災計畫預定辦理工程勘查紀錄表 (編號 11202SA004)

工程名稱	烏石坑七棟寮橋上游整治工程	執行機關	東勢林區管理處		
集水區	水庫集水區：大安溪	工程勘查地點	縣市及鄉鎮區別	台中市和平區	
	子集水區：烏石坑溪		坐標 (TWD97)	X：243713	Y：2686948
工程勘查時間	111 年 11 月 1 日		大安溪事業區 第 128 林班 保安林 烏石坑林道 1K+880 其他：		
崩塌地面積	0.02 公頃	工程項目	既有防砂壩加強、護岸加強、型框植生護坡、排水改善及動物通道等		
預估經費	5,000,000 元	機制類別	<input checked="" type="checkbox"/> 第 1 類 <input type="checkbox"/> 第 2 類 <input type="checkbox"/> 第 3 類		
環境概況	(一) 野溪坑溝土砂災害描述及保全對象：七棟寮橋上游 2 座既有防砂壩部分受損，有危及上游不遠處既有固床工基礎、七棟寮橋橋台、林道及下游烏石坑社區部落安全之虞。 (二) 坡面崩塌沖蝕狀況描述及保全對象：橋上游左岸邊坡崩塌有危及七棟寮橋橋台、林道及下游烏石坑社區部落安全之虞。 (三) 林道現況：起迄地點：自 _____ 至 _____ 止，長度 _____ 公尺、寬度 _____ 公尺，起迄地點高低差(由航測圖判視) _____ 公尺、平均坡度 _____ %。 (四)其他：				
預期效益	崩塌地處理(復育)面積 _____ 平方公尺；防砂量 3,000 立方公尺；受益面積 _____ 公頃；野溪清疏 _____ 立方公尺；保護人口 141 人；村落(房舍)47 戶； 農田果園 _____ 公頃；林地 1 公頃；林道 1.9 公里；公路 _____ 公尺； 林道路基及上下邊坡處理排水設施 _____ 公里；遊樂區遊客人數 _____ 人/年； 其他： _____ ；節能減碳工項 _____ ；節能減碳工項比例(%) _____ ； 節能減碳工項經費(元) _____				
處理工法(內容)	既有壩體加強 2 座、護岸加強 1 座、形框植生護坡 1 處、排水系統改善 1 式、國產材木排樁 1 座、動物通道 3 處。

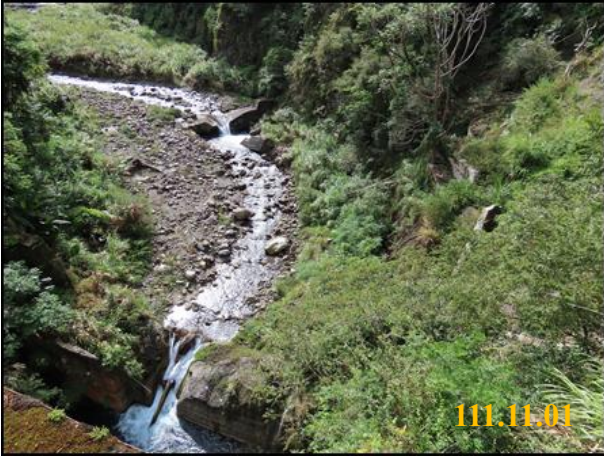
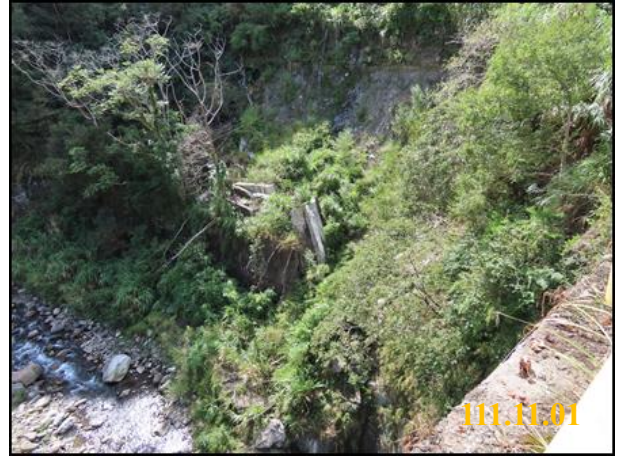
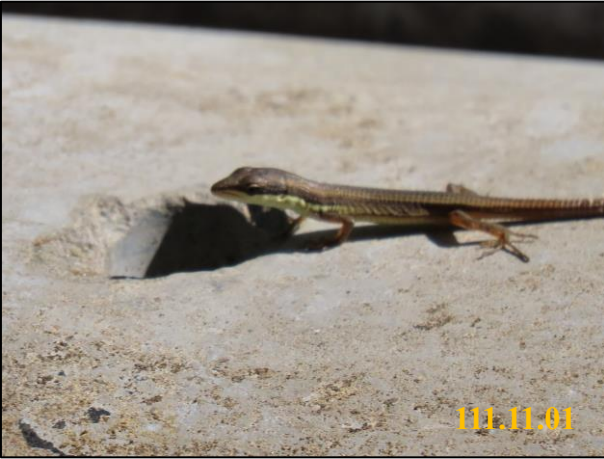
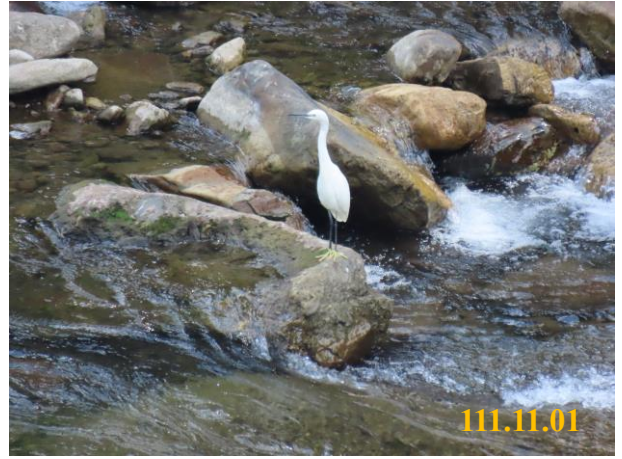
1. 本勘查地點之位置圖、災害照片與現況環境照片(請附2~4張)。
2. 擬辦工程內容請填寫詳細，如防砂壩、護坡或道路之型式，長、寬、高等尺寸；植生之面積、工法(打樁編柵、鋪面...)，以此類推。
3. 若經初步套疊工程位於重要生態敏感區(野生動物保護區、野生動物重要棲息環境、自然保留區、自然保護區、野生動物保護區、國家(自然)公園、一級海岸保護區、水庫蓄水範圍、重要野鳥棲地(IBA)、國家重要濕地)，請於備註欄加註說明。

動物棲息環境，植被可見山葛、棕葉狗尾草、姑婆芋、閉鞘薑、竹葉草、昭和草、紫花藿香薊及闊葉樓梯草等。兩岸濱溪植被以五節芒、甜根子草、山黃麻及羅氏鹽膚木等陽性先驅物種為主。本河段水質清澈、流速水深組合豐富、但溪床底基質多受土砂包埋。現勘紀錄小白鷺於灘地覓食；左岸草本植物記錄許多草蜥攀爬；畫眉鳥類於喬木上鳴叫，顯示當地生態良好。
