國有林治理工程第 1 類生態友善機制檢核表 規劃設計階段表單

附表 D12 工程方案之生態評估分析

填表人員 (單位/職稱)	洪聖雯、楊子慧	填表日期	民國 112 年 6 月 8 日		
工程名稱(編號)	利嘉林道 18K-21K 路面及邊坡改善工程				
評析報告是否完成下列工作	■由生態評估人員撰寫、■現場勘查、■生態評估、■生態關注區域圖、■生態影響預測、■生態友善對策研擬、■文獻蒐集				
1.生態團隊組成：					
單位/職稱	姓名	負責工作	學歷	專業 資歷	專長
野聲環境生態顧問有限公司/負責人	姜博仁	生態影響整體評估	美國維吉尼亞理工學院博士	22 年	自動化監測技術、中大型哺乳動物、補互留區長期監測模式建立
野聲環境生態顧問有限公司/研究員	陳嘉修	河川生態評析	美國華盛頓大學環境暨森林科學系博士	15 年	河川生態復育規劃, 魚類移動無線電追蹤、水利工程設計
野聲環境生態顧問有限公司/研究員	李承翰	植物及水域動物資源調查	國立台灣大學森林環境暨資源學系碩士	5 年	植物分類與植群生態、水域動物分類
野聲環境生態顧問有限公司/執行專員	楊子慧	文書業務、現場檢核及協助現場調查	嘉義大學景觀學系學士	3 年	景觀工程規劃、工程設計及施工影響評估
野聲環境生態顧問有限公司/專案經理	洪聖雯	生態檢核執行及資料彙整	國立台灣大學海洋研究所碩士	10 年	棲地保育評估、海洋資源調查
2. 棲地生態資料蒐集：					
呂光洋 (2002) 台東利嘉林道動物相調查及橙腹樹蛙生殖生態研究。行政院農業委員會林務局。					
李文傑、呂光洋 (2002) 橙腹樹蛙( <i>Rhacophorus aurantiventris</i> )生殖行為及生態學。國立臺灣師範大學生物學系碩士論文。					
蘇秀慧、翁國精 (2010) 利嘉野生動物重要棲息環境哺乳類與鳥類資源調查計畫。行政院農業委員會林務局臺東林區管理處。					
黃俊元、謝思怡、李祈德、彭仁君、葉慶龍 (2012) 利嘉野生動物重要棲息環境之植群生態研究。林業

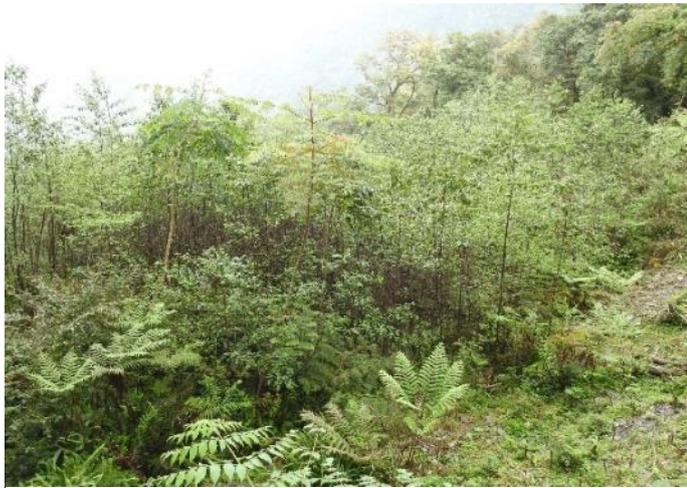
崩塌後形成之台灣赤楊林  
拍攝日期 112/3/28

- 1. 台灣赤楊林：**本植被類型以台灣赤楊為優勢樹種，由其同齡個體組成接近純林狀態，分布位置代表該處過去曾發生崩塌而形成裸露環境，其樹齡則約略相等於該次崩塌事件發生的時間，因此可藉由分布之位置和樹齡推估崩塌事件的發生資訊。本路段之台灣赤楊林於不同位置之林齡不盡相同，主要土石崩移帶之林齡較輕，樹高僅約 5-7 公尺，研判為 5 年以內發生之崩塌；沿途路旁之台灣赤楊則可見超過 10 年以上之林齡，推測為較早期之崩塌事件後所形成。組成之樹種除了台灣赤楊外，尚可見零星台灣椴木、台灣杪欏伴生其中，分層單純，林下多見瓦氏鳳尾蕨、普萊氏月桃、冇骨消、野牡丹葉冷水麻等。由於本植被類型屬於崩塌頻繁之先驅環境，相較之下並非稀有或敏感植物分布之熱區。

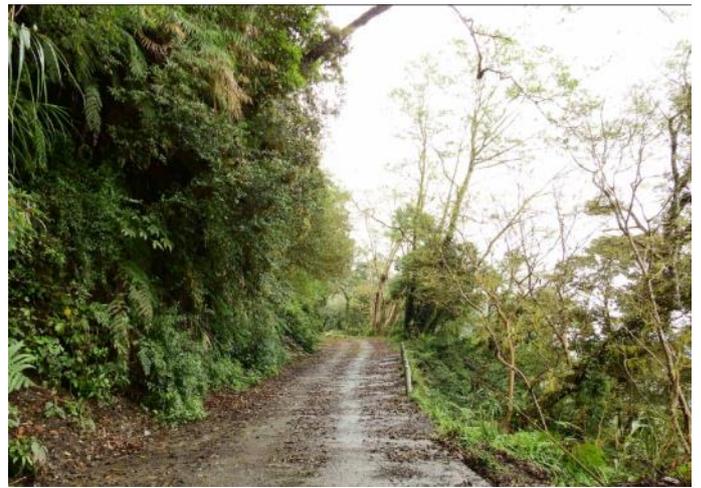
林道上邊坡岩壁之岩生植被，  
拍攝日期：112/3/28

- 3. 岩生植被：**分布於本段林道上邊坡之穩固岩盤地形，由於過分陡峭且無土壤覆蓋，木本植物無法維持優勢生長，而由多種岩生型植物組成，種類包含台灣蘆竹、頂芽狗脊蕨、台灣溲疏、雙花金絲桃、落新婦、鬼懸鉤子、愛德氏肋毛蕨、糯米糰、蛇根草、巒大秋海棠、台東龍膽(NT)等。由於陽光、水分充足但土壤薄且立地陡峭，個體間縫隙多、各物種無法形成單一優勢，因此多樣性相當高，是本工程需要特別留意保護的植被類型。

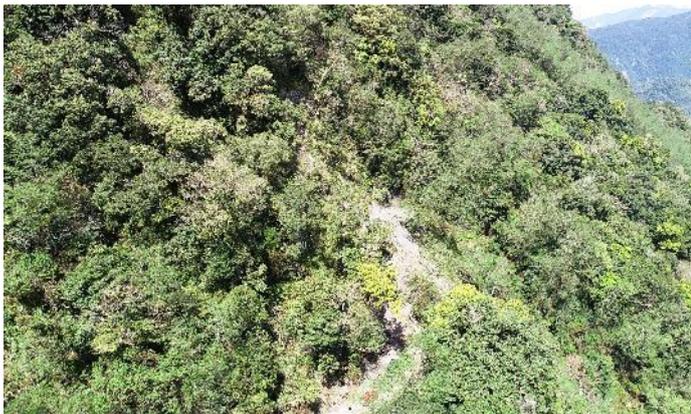
多年來因無法通行未受到干擾，林道兩側之  
天然闊葉原始林林相完整  
拍攝日期：112/3/23

- 2. 原始林：**由於本段林道兩側陡峭，因此土壤相對較為淺薄，發育時間較長之原始林多半位於穩定而不易崩塌之岩盤上，此類地形大致位於腰繞林道向山谷側突出之位置。樹種可見台灣雅楠、樟葉槭、大葉楠、長葉木薑子、香葉樹、台灣山枇杷等，並且由於土層淺薄，樹徑有限、樹冠遮蔽程度不高，林下植物十分茂密，常見灌木有冇骨消、長梗紫麻，草本則多見普萊氏月桃、闊葉樓梯草、台灣附地草、火炭母草、縮羽金星蕨、阿里山繁縷等。本林型雖本次檢核並未記錄稀有植物，然而發育時間長而物種多樣性高，是工程須迴避的區域。

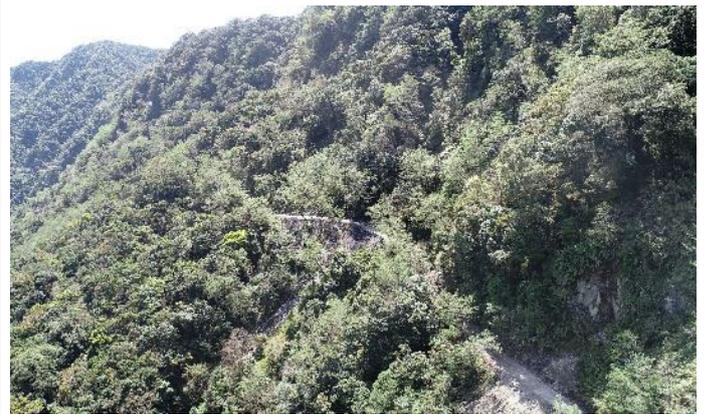
利嘉林道沿線共可見四種植被類型，包含台  
灣赤楊林、原始林、岩生植被及崩塌地植被  
拍攝日期：112/3/23

本路段依照土石崩落發生時間、發生與否，主要可見 4 種植被類型，以下詳述：
