# 農業部林業及自然保育署嘉義分署

## 「祝山觀日平台休憩涼亭空間整修工程」細部設計審查會議紀錄

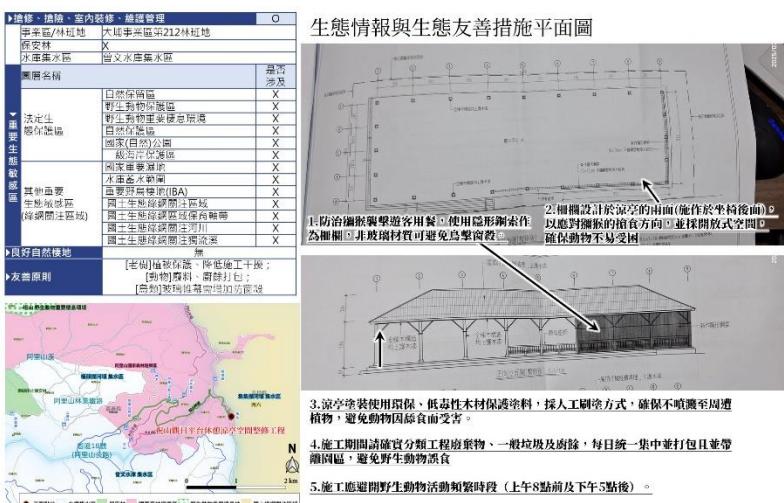
1. 考量分署防治獮猴成效良好，若後續不再需要防範獮猴，後續是否可以拆卸？
2. 目前隱形鋼索左右寬度採 5 公分，可考慮間距設置採用貓無法通過的間距 2.5 公分。
3. 附上生態告示牌的圖面資料，工程圖部分等定稿後會抽換圖面。

4. 關於鋼索強度，需要考慮是否縮短拉緊鋼索的設置高度。附上台北市立動物園曾使用鋼索飼養關雲豹，可供參考，然而雲豹柵欄較短，鋼索可拉得較緊，但涼亭結構較高，可能影響鋼索的拉緊程度與強度。
