# 國有林治理工程第 2 類生態友善機制檢核表

| 工程名稱<br>(編號) | 小雪溪上游崩塌地治理工程<br>(11102SA001) | | 填表日期 | 111.05.09 | | |
| | | | 主辦機關 | 東勢林區管理處 | | |

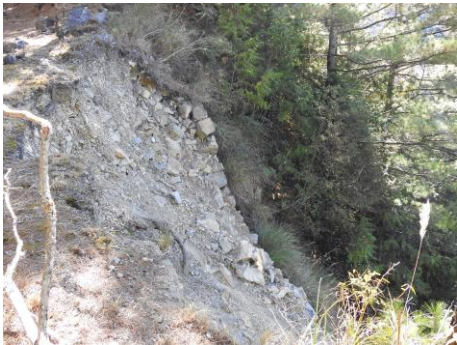
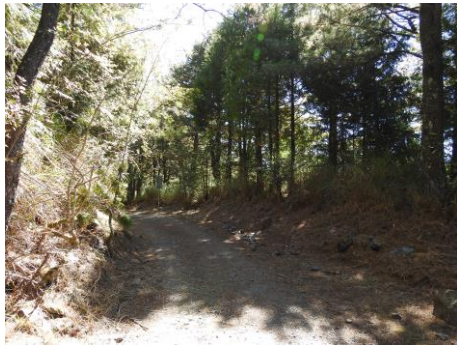
| 陸域棲地 | |

| | 治理區林道兩側植被豐富，且生長情形良好，可供鄰近野生動物覓食及棲息，於上邊坡處紀錄有一株紅檜。該林道有臺灣山椒魚之紀錄，然雖位於治理區域內，仍提列相關保育措施避免工程擾動。 | | | | | |

| | 1 | <input checked="" type="checkbox"/> 迴避 <input type="checkbox"/> 縮小<br><input type="checkbox"/> 減輕 <input type="checkbox"/> 補償 | 保留林道兩側植被，工程施作避免進入破壞或干擾 | | | |
| | 6 | <input type="checkbox"/> 迴避 <input type="checkbox"/> 縮小<br><input checked="" type="checkbox"/> 減輕 <input type="checkbox"/> 補償 | 施工便道及臨時置料區優先使用裸露區域或已受人為干擾區域 | | | |
